冷蔵ショーケースの過熱防止器から 出火した事例について

熊本市消防局

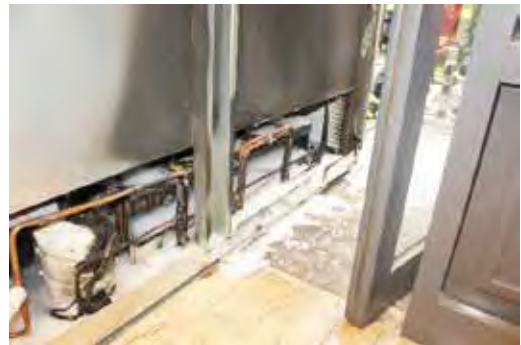
(写真1) 冷蔵ショーケースの状況

消防隊現場到着時、店内には白煙が充満しており、冷蔵ショーケースを前方に移動させ、エンジンカッターで背面パネルを開放、CAFS（圧縮空気泡消火装置）による消火で鎮火に至った。（写真1参照）

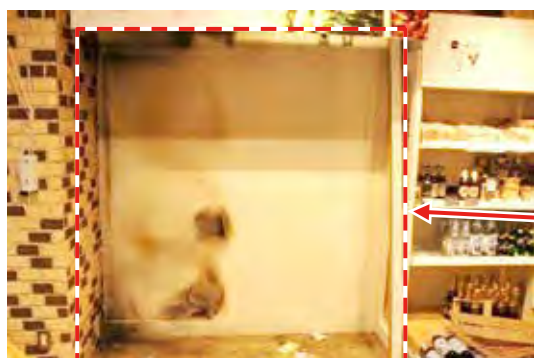
飲食店内の壁面と冷蔵ショーケースに焼損を確認する。

壁面の焼損は表面にとどまり、壁内に焼損は認められない。

（写真2）壁面の焼損箇所

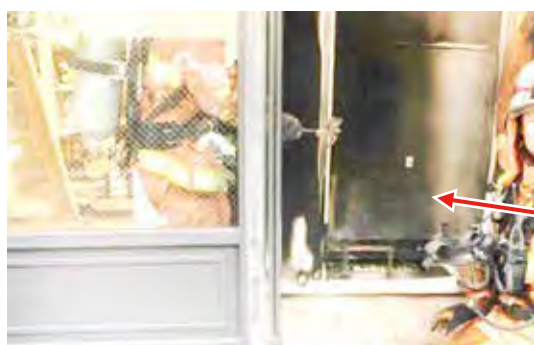
冷蔵ショーケースを見分すると、背面に変色が認められる。冷蔵ショーケースの電源コード

は三相200V（本体用）と単相100V（照明用）があるが、電源コード及びプラグに焼損は認められない（写真2、3参照）。

（写真3）冷蔵ショーケースの背面の状況

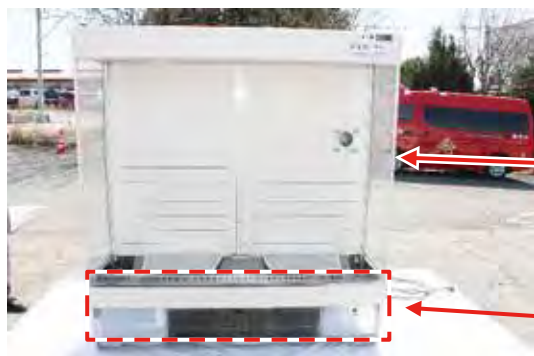
（写真4）冷蔵ショーケース正面

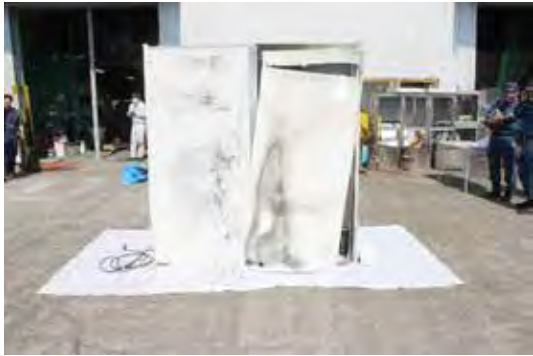
外観を見分すると、背面パネルの中央下部

に変色が認められる。背面パネルを取り外し、内部を見分すると、中央から右側において機械部から上方にかけて焼損が認められる。（写真4～6参照）

(写真5) 冷蔵ショーケース背面パネル

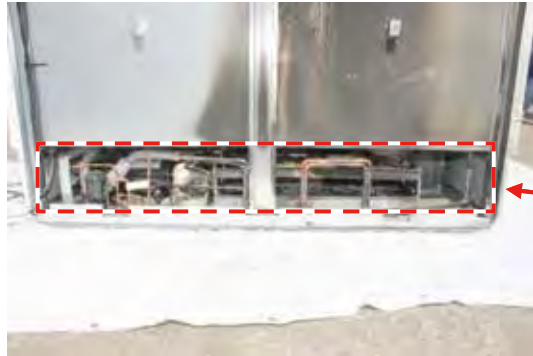
(写真6) 冷蔵ショーケース背面下部

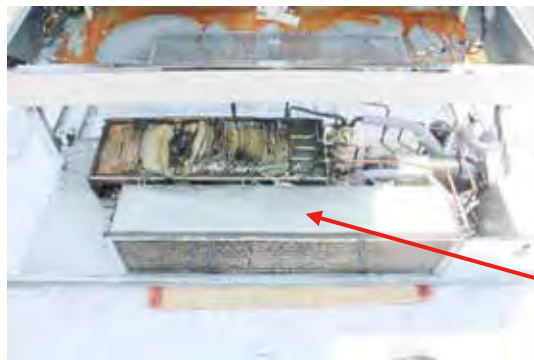
機械部は蒸発装置、コンプレッサ、電装ボックスで構成されている。コンプレッサ、

電装ボックスの内外及び周辺の配線に焼損は認められない。(写真7参照)

(写真7) 機械部の状況 (正面)

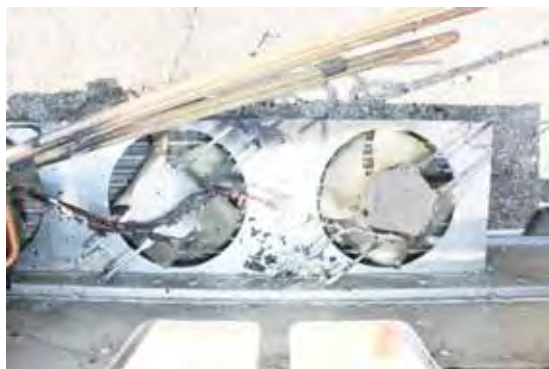
エ 凝縮器及びコンデンシングファンについて
凝縮器はコンデンシングファン側に一部焼損が認められる。凝縮器と蒸発皿の間に3基設けられているコンデンシングファンについては、一部焼損しているが原形を留めている。配線は被覆が焼損しているが、断線は認められない (写真8参照)

(写真8) コンデンシングファンの状況

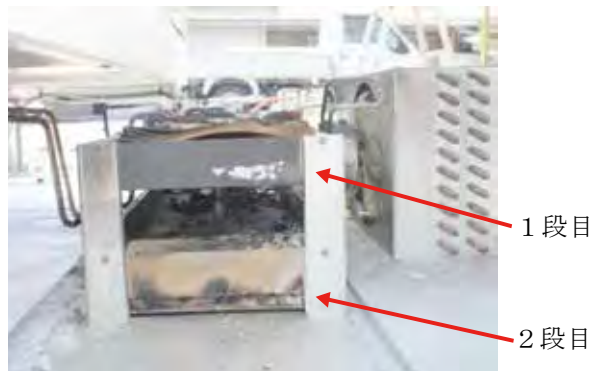
蒸発板が焼損した状態で48枚認められる。蒸発板下部のホットパイプは一部変色が認められるが地色を留めて残存している。蒸発皿1段目の底面は一面黒く変色している。(写真9参照)

(写真9) 蒸発皿1段目及び2段目の状況

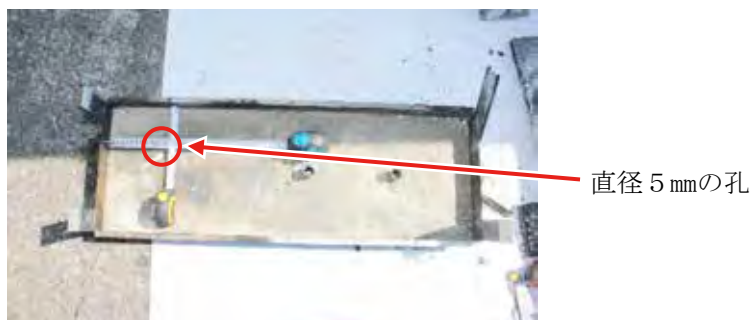
蒸発皿2段目上には残渣物が一部灰化状態で認められる。蒸発皿の上面(表面)の左側に直径5mm程度の孔が認められる(写真10参照)。蒸発皿2段目底面(裏面)は3箇所に変色部分が認められる。左側の変色箇所付近に温度過熱防止器が認められるが、この位置は上面の直径5mmの孔の位置と一致している。温度過熱防止器及び配線被覆は焼損しているが配線に断線箇所は認められない(写真11参照)。

(写真10) 蒸発皿2段目上面(表面)の状況

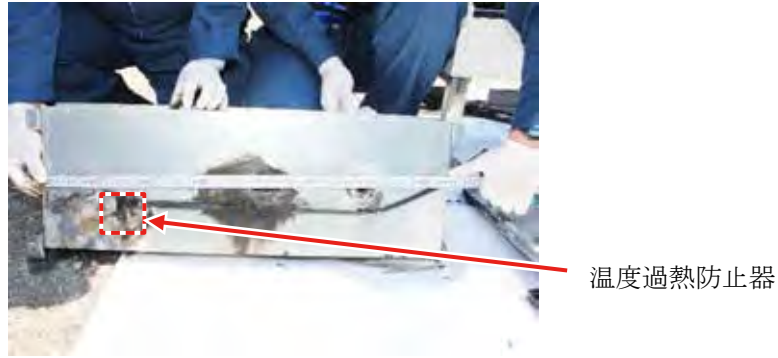
(写真11) 蒸発皿 2 段目底面 (裏面) の状況

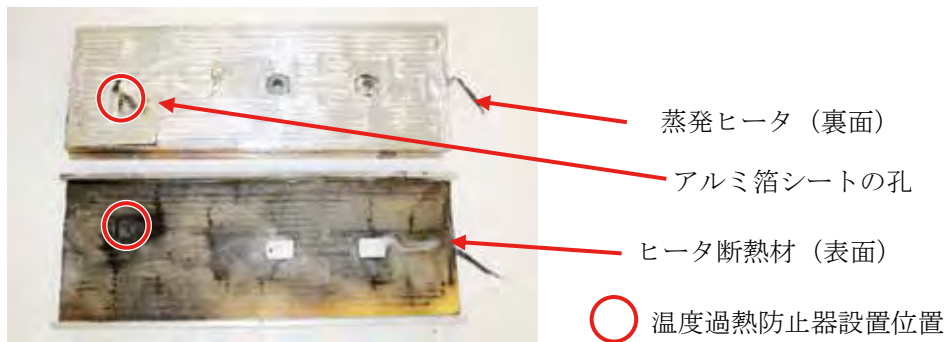
蒸発ヒータは温度過熱防止器の位置付近が一部焼失し、孔が認められる。ヒータ断熱材は全体が変色している中、温度過熱防止器付近が黒く変色している (写真12、13参照)。温度過熱防止器はヒータ抑え底面に金属板で固定されている (写真14参照)。

(写真12) 蒸発ヒータ及び断熱材の状況

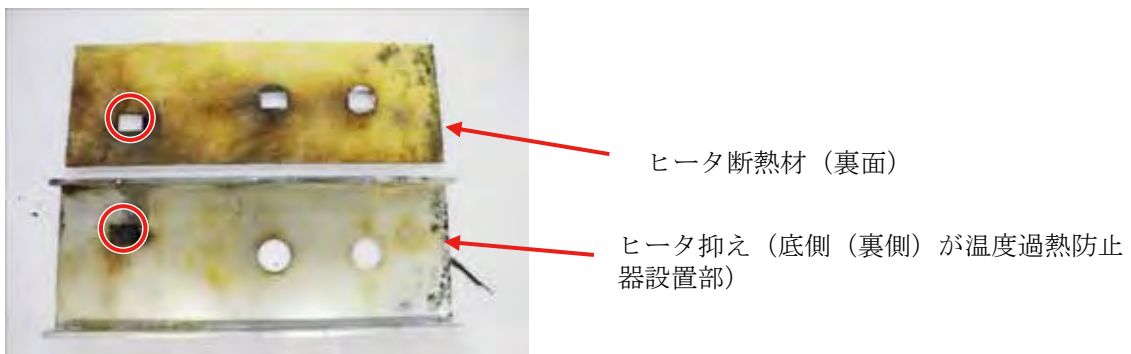
(写真13) 蒸発ヒータ及び断熱材の状況

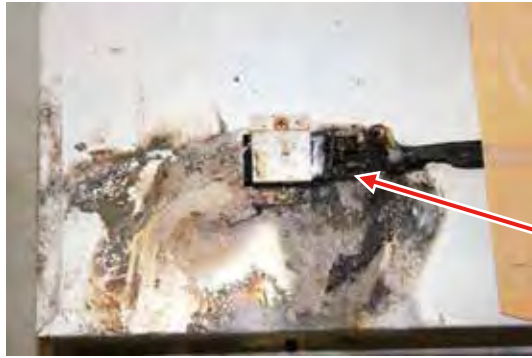
(写真14) 蒸発皿2段目(ヒータ抑え)底面の状況

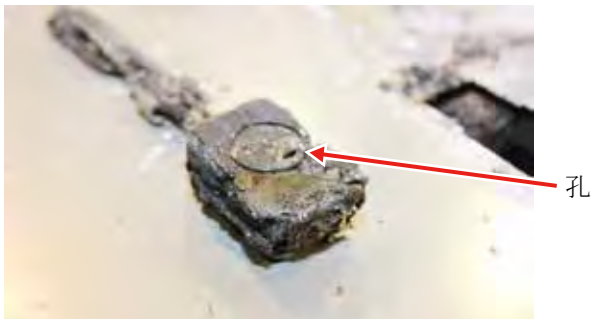
温度過熱防止器は樹脂部分（ケース部分）が炭化しており、円形の部品に孔が認められる。メーカーの説明によると円形の部分は感温部であるとのことである。（写真15参照）

(写真15) 温度過熱防止器の状況

温度過熱防止器の状況は、接点が溶着し、感温部（上側）に孔が空いており、感温部が接する蒸発ヒータ部分にも孔が空いていることからこの部分において異常発熱があったことがうかがえる。

後日、メーカーより、火災発生当時流通している同型機においてはサービス、修理等実施の際に、温度過熱防止器の確認を行うこと、今後製造される後継機については、蒸発機構の温度制御方式を変更するなど、再発防止対策を検討するとの報告を受けた。

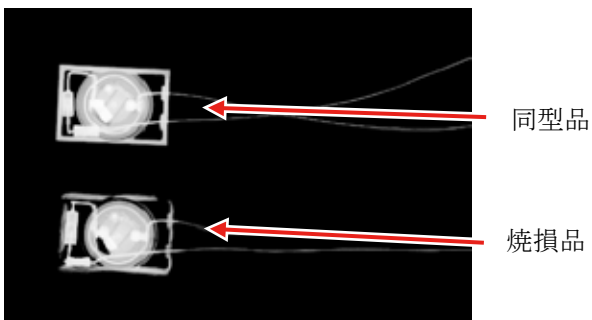
焼損品と同型品をX線撮影し確認すると、配線に断線等は認められない。（写真16参照）

(写真16) 温度過熱防止器のX線撮影状況

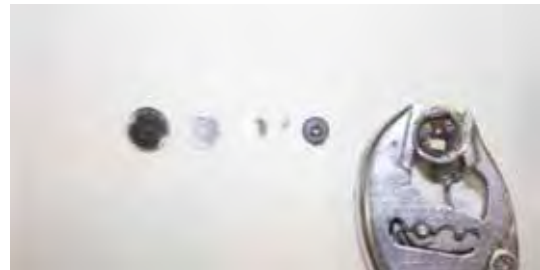
同型品を分解すると、感温部はバイメタル式サーモスタットであることが判明する（写真17参照）。焼損品のサーモスタットの外観は全体的に変色している中、上側に孔が認められる。サーモスタットに接続されている配線には温度ヒューズが確認される。温度ヒューズの導通試験を実施したところ、温度ヒューズが溶断していることが判明する。（写真18参照）

(写真17) サーモスタット（同型品）の状況

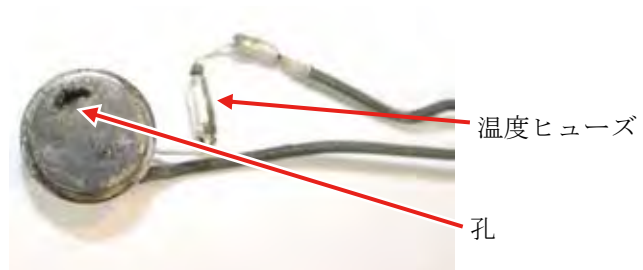
(写真18) サーモスタットの焼損状況

蒸発ヒータには温度過熱防止器が設置されているため約70℃で通電が遮断される。仮に温度過熱防止器が正常に機能しなかったとしても温度ヒューズにより約105℃で通電が遮断される。また、この温度ヒューズは溶断していることから蒸発ヒータの過熱による出火は否定できる。

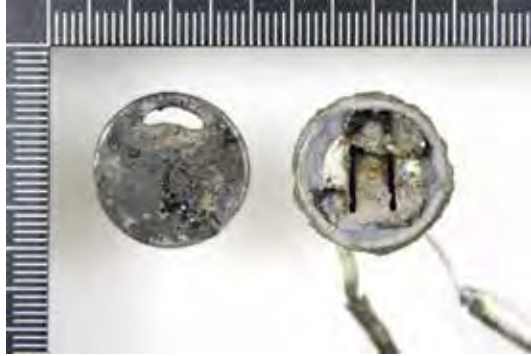
内部を同型品と比較しながら見分すると、感温部の孔が空いた箇所はサーモスタットの接点が位置している。焼損品の同接点部は溶

融し、接点の固定部と可動部が固着している。
(写真19、20参照)

(写真19) サーモスタット内部の焼損状況

温度過熱防止器の作動条件は蒸発ヒータ温度の変動によるものであるが、冷蔵ショーケースの作動状況、設置位置、周辺環境などが影響するものと考えられる。焼損品は使用開始直後から約4年半の間に内部のバイメタルスイッチの接点が高頻度で開閉を繰り返し、その際に発生したアークの熱により樹脂部分が劣化した結果、絶縁抵抗が劣化し、接点部分でスパークが発生したと考えられる。スパークが発生した場合、温度加熱防止器の内部の充填材、外殻及び蒸発皿に孔を開け、蒸発板に着火することは充分考えられる。

ている温度過熱防止器内サーモスタットの接点部の絶縁抵抗の劣化によりスパークが発生、感温部及び蒸発ヒータに孔が生じ、さらに可燃性の蒸発板に着火し周囲へ延焼拡大したものと判定する。

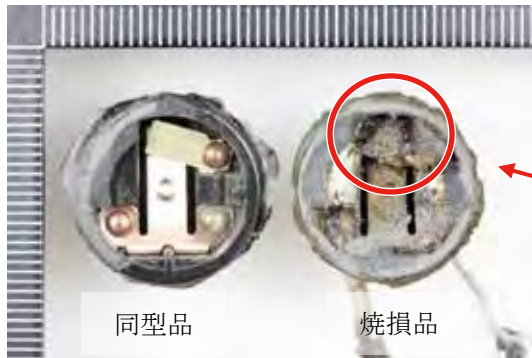
(写真20) サーモスタットの状況

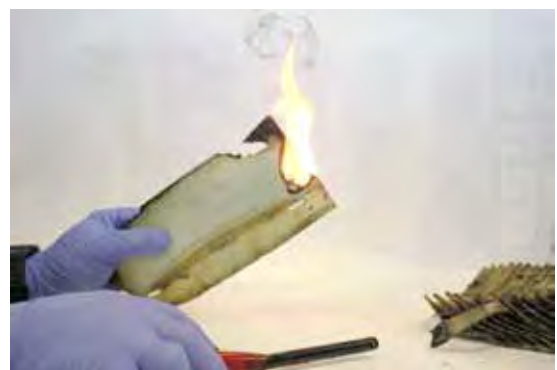
約800℃～約1000℃のガスライターで蒸発板に火をつけると、13秒後に着火し、その後勢いよく燃焼することが判明する。(写真21参照)

後日、メーカーからの回答により、蒸発板の材質はPETとセルロースを主体とした複合材であり、耐熱温度（軟化し、熔融する温度）が約265℃、発火温度が346～399℃であることが判明する。

(写真21) 蒸発板の燃焼状況
