消防防災の科学

特集

北海道胆振東部地震（平成30年）

138

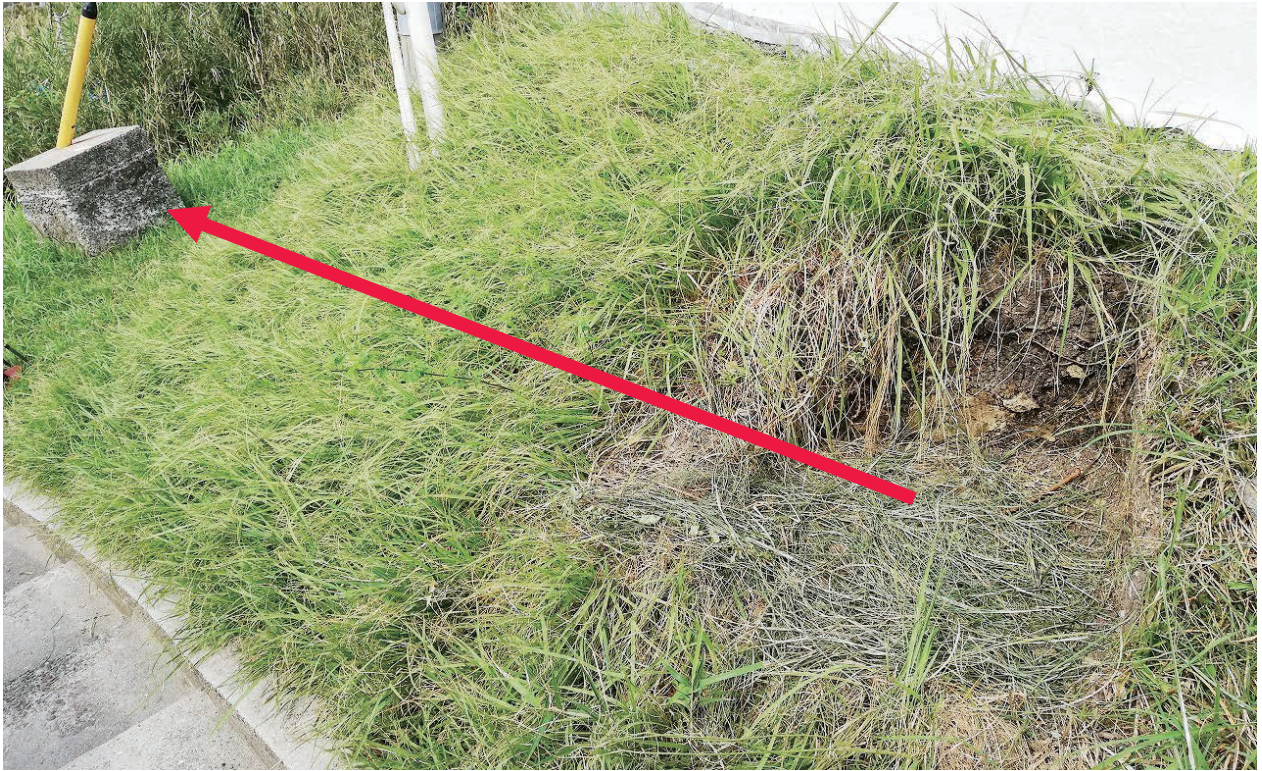
強風で移動したコンクリートブロック（千葉県館山市）
撮影日：2019年9月20日（金）

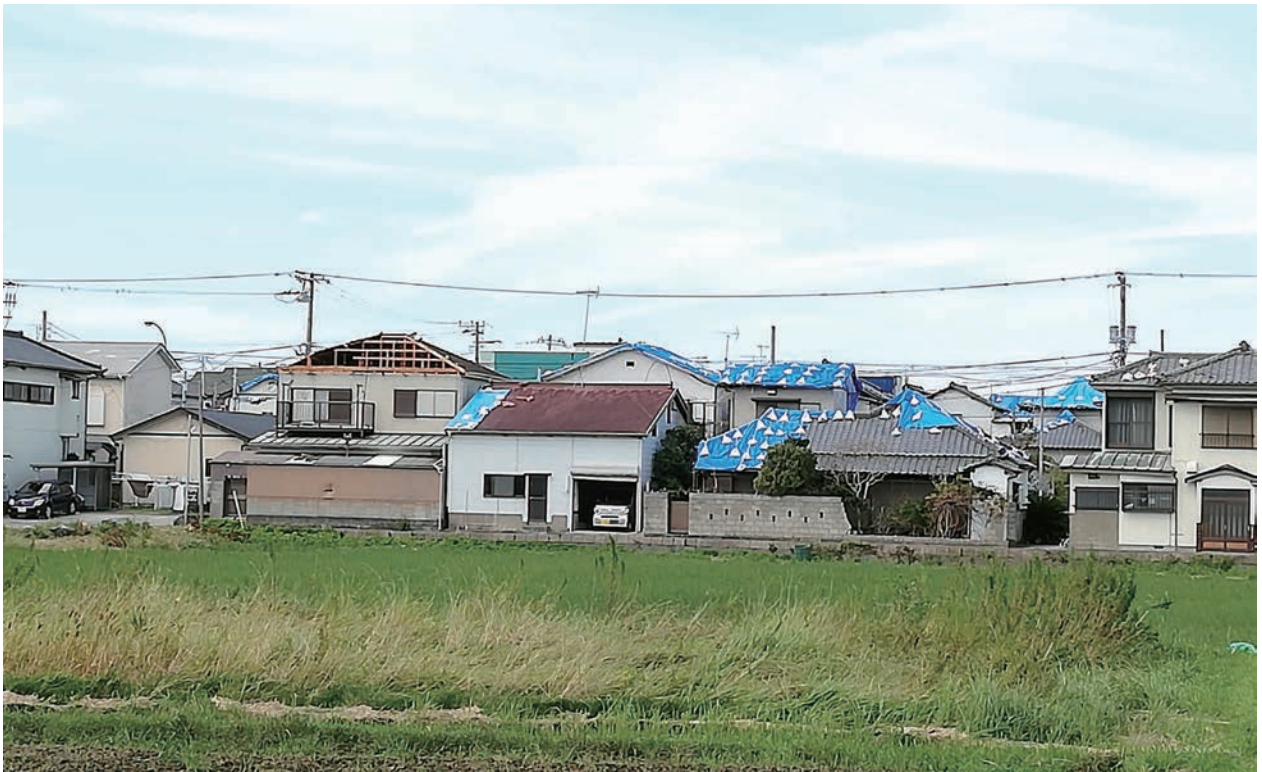
強風による住宅被害（千葉県南房総市）
撮影日：2019年9月20日（金）

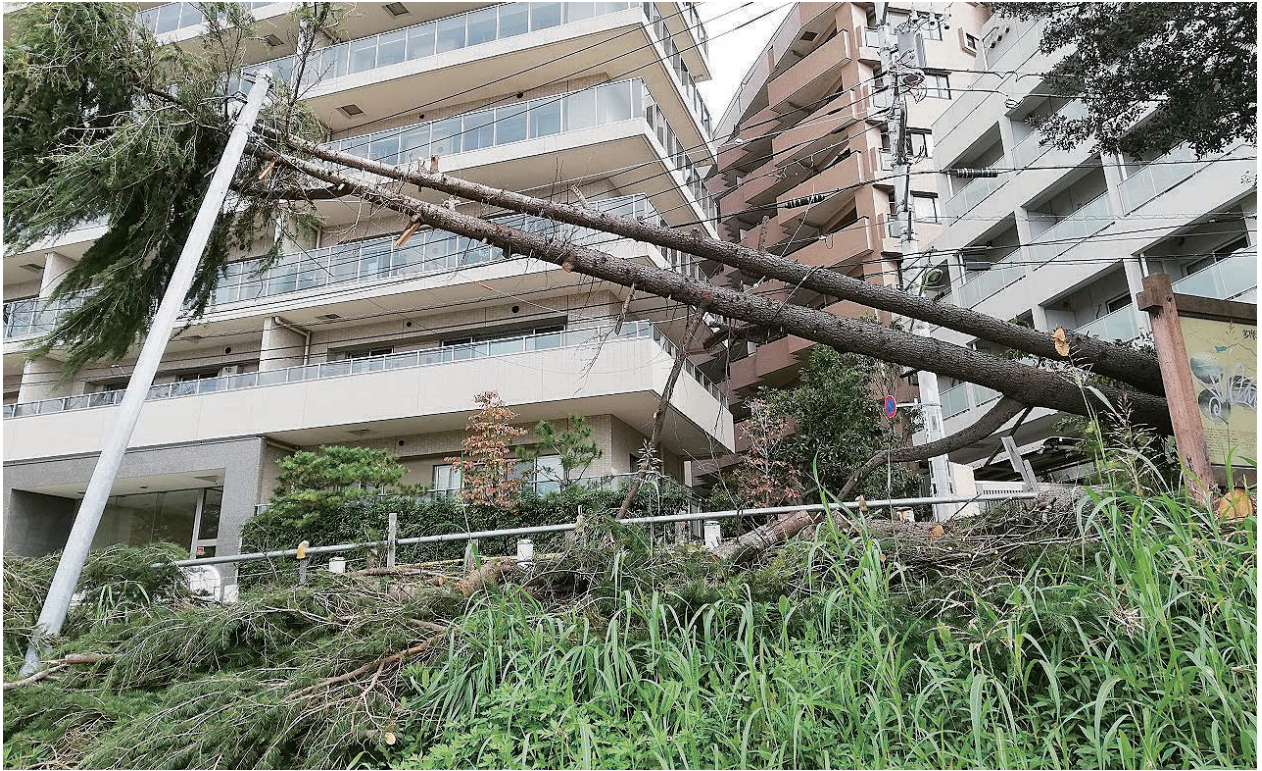
二子玉川駅付近の倒木の様子（東京都世田谷区）
撮影日：2019年10月21日（月）

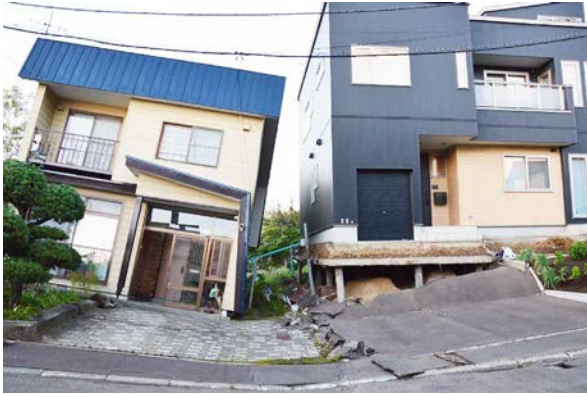
写真-3は、地点 b で撮影した帯状の陥没域を挟んで建つ2軒の住宅の被害状況である。写真中央付近で2m近く陥没していた。左側の住宅は、約40年前に宅地造成された当初からの住宅で、直接基礎であることから、地盤の陥没とともに著しく傾いたのに対し、右側の住宅は、建替えの際に杭基礎を施工したことで、地盤の大変形にもかかわらず建物の傾斜が最小限に抑えられていた。

写真-3 被災地の状況（地点 b）

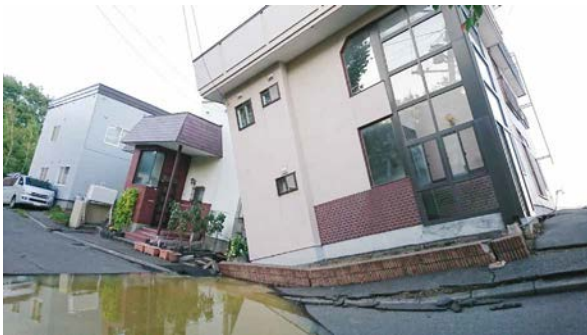
写真-4は、里塚中央ぽぷら公園の脇にある道路の陥没と住宅の被害状況である。里塚中央ぽぷら公園からこの写真の辺りにかけての沈下量が最も大きく、約3mに達していた。右側の建物は、被災した建物の中で最も傾斜が大きかったものの一つである。道路上には水が溜まっているが、この水はその後も長期間にわたり溜まっていたことから、地下水位とほぼ一致すると考えられ、当該地域の地下水位が比較的浅いところにあることが示唆される。溜まっている水は細粒分を含み濁っているものの、濁った地下水が湧いている程度で、液状化による噴砂とは言えない状況であった。

写真-4 被災地の状況（地点 c）

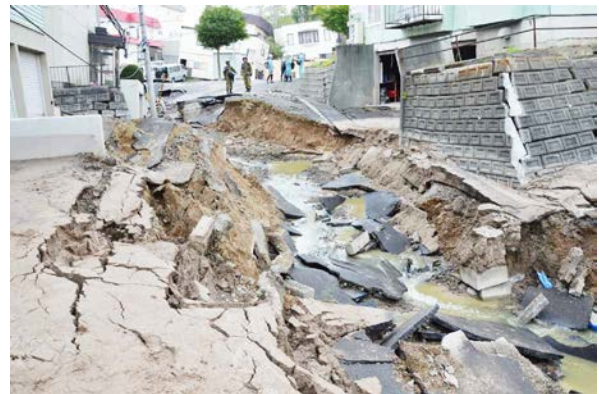
このように、写真-2～4に示したように、里塚一条1丁目の被害の特徴は帯状に続く大規模な陥没であり、地表面への噴砂痕がないことから、一見すると液状化に起因した被害ではなく、地中にできた空洞に起因した陥没のように見えてしまう。しかし、さらに下流側の地点 d 付近の被災状況を示した写真-5を見ると、液状化した土砂が地中か

ら大量に噴出し、特に写真の左手前側地表面に大量の土砂が堆積していた。これは、地中で液状化した土砂が上流部から連続する地層で発生したために、下流部では被圧状態となり、下流部の地面（アスファルト舗装）を押し破って一気に土砂流出し、その土砂が周辺に堆積したと推察される。その状況は液状化層の底が抜けたような状況であり、地中から作用する泥水圧が高まって地面を押し上げたことは、写真-6に示すように、周辺の住宅前の路面が著しく盛り上がっていたことからもうかがい知ることができる。地表面のみならず、コンクリートの塀も写真の手前側が押し上げられていた。液状化・流動化した土砂がアスファルトの路面を剥離させて流出し続けたところに、周辺で損傷した水道管からの大量の水が合流してきたことで、写真-5に見られるようにガリ侵食が進み、被害が拡大したと考えられる。

写真-5 被災地の状況（地点 d）

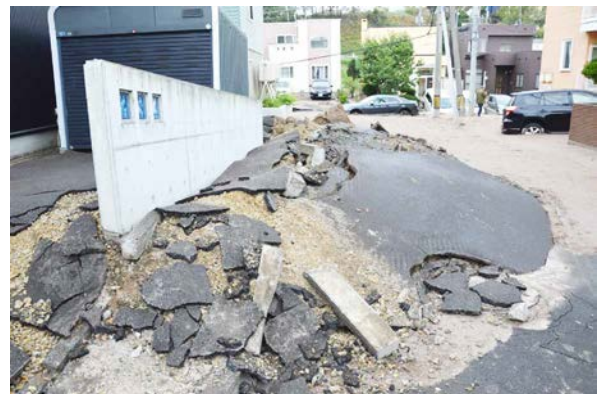
写真-6 被災地の状況（地点 e）

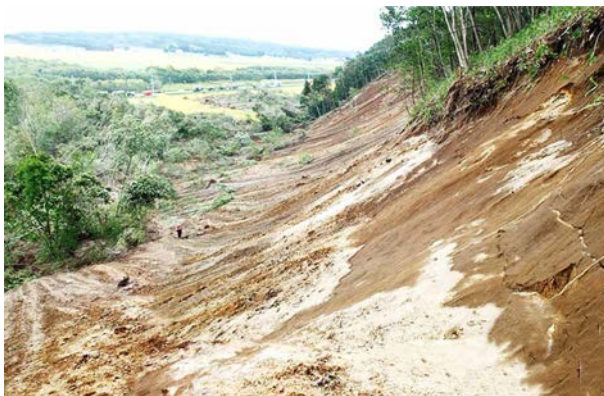
図3は9月7日の崩壊の源頭部の様子である。斜面は1～2mの深さで崩落しており、滑落崖には図4の通り軽石が噴出した穴が見られたことから、地震動により軽石層の間隙水圧が上昇して液状化に近い状態になったと推察された。すでに地下水は流出しておらず、軽石は乾いていた。崩壊は尾根のすぐ下から発生しており、亀裂は見えるものの、再度崩落する場合でも奥行き数m程度で、土砂量は小さいものと見積もられた。図5は崩壊

図3 吉野地区の崩壊の源頭部の状況

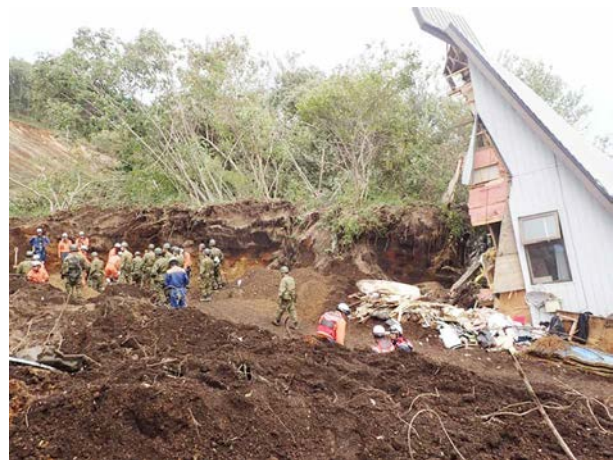
と捜索救助現場の状況である。土砂は土石流のような「流れ」の形態ではなく、「すべり」によって家屋を押しつぶしたように見受けられた。崩落時に発生した間隙水圧によって土砂が乾燥時よりも長距離流走した¹¹⁾可能性が高いと考えられた。

地下水が流失していることから、再び地震動を受けた場合でも、崩落にいたるおそれが極めて低く、また、万一崩落した場合でも、水の影響がないために流走距離が小さいと見られること、さらに、崩落土砂量も小さいと見積もられることから、活動場所への影響はほとんど無く、この救助活動地点については、降雨が無い限りは特段のリスクはないと評価し、現地で活動している苫小牧市及び仙台市の救助隊の隊長に伝達した。

図5 吉野地区の捜索現場のうちの一つ。左奥に崩壊地が見える。

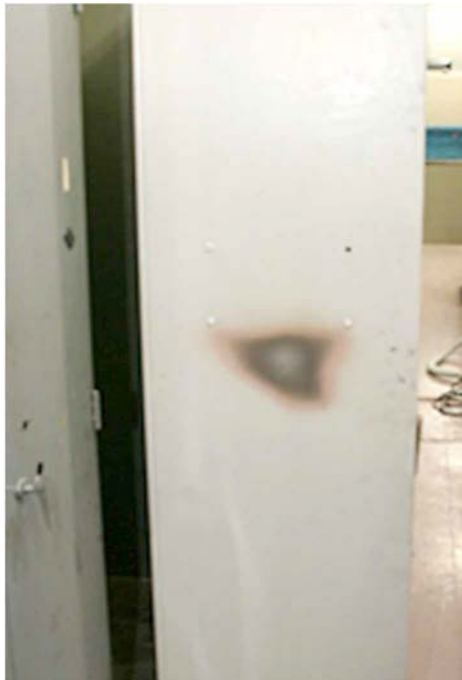
【写真2 焼損したキャビネットの側面】

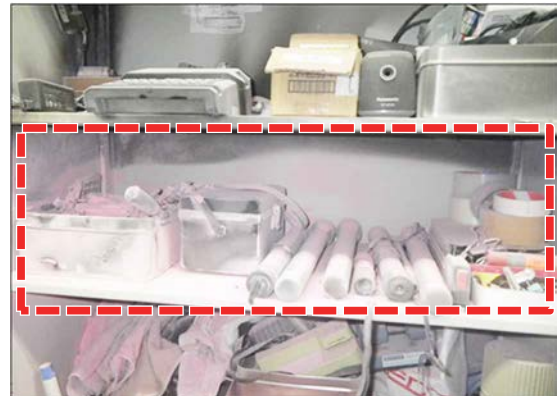
キャビネット中段付近の事務用品、電気製品、工具類が焼損しており、特に上から3段目の棚に置かれた金属製の箱の中身が、強く焼損している状況である。

【写真3 キャビネット3段目を撮影】

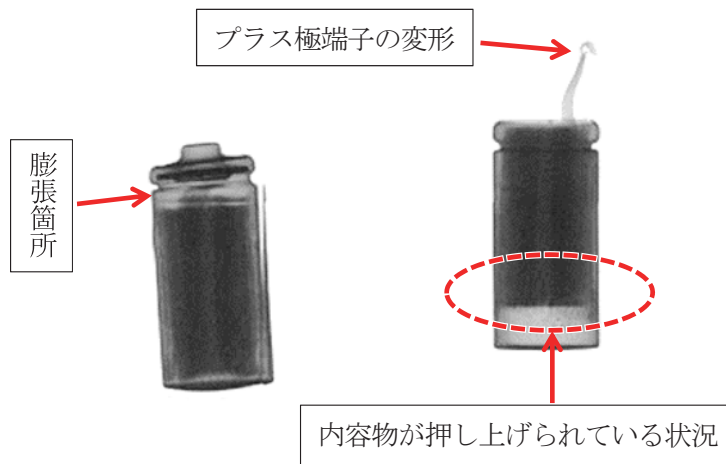
イ 県警科学捜査研究所で発見された焼損電池2本
激しく焼損した電池2本にはマイナス極側

に安全装置が確認されないことから使い切りのリチウム電池であることが判明した。

【写真8 県警科学捜査研究所で発見された焼損電池】
