消防防災の科学

春
2020

特集

令和元年 台風15号・19号(1)

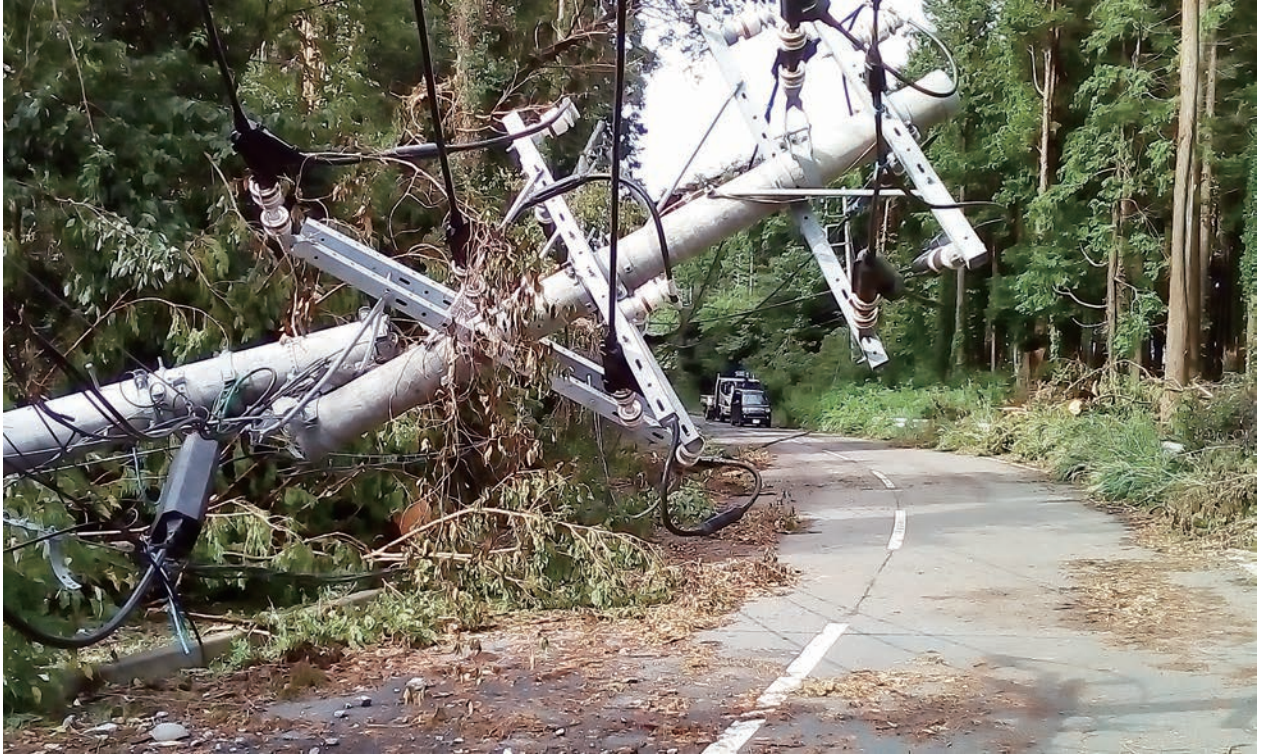
強風により倒壊した電柱
写真提供：千葉県山武市

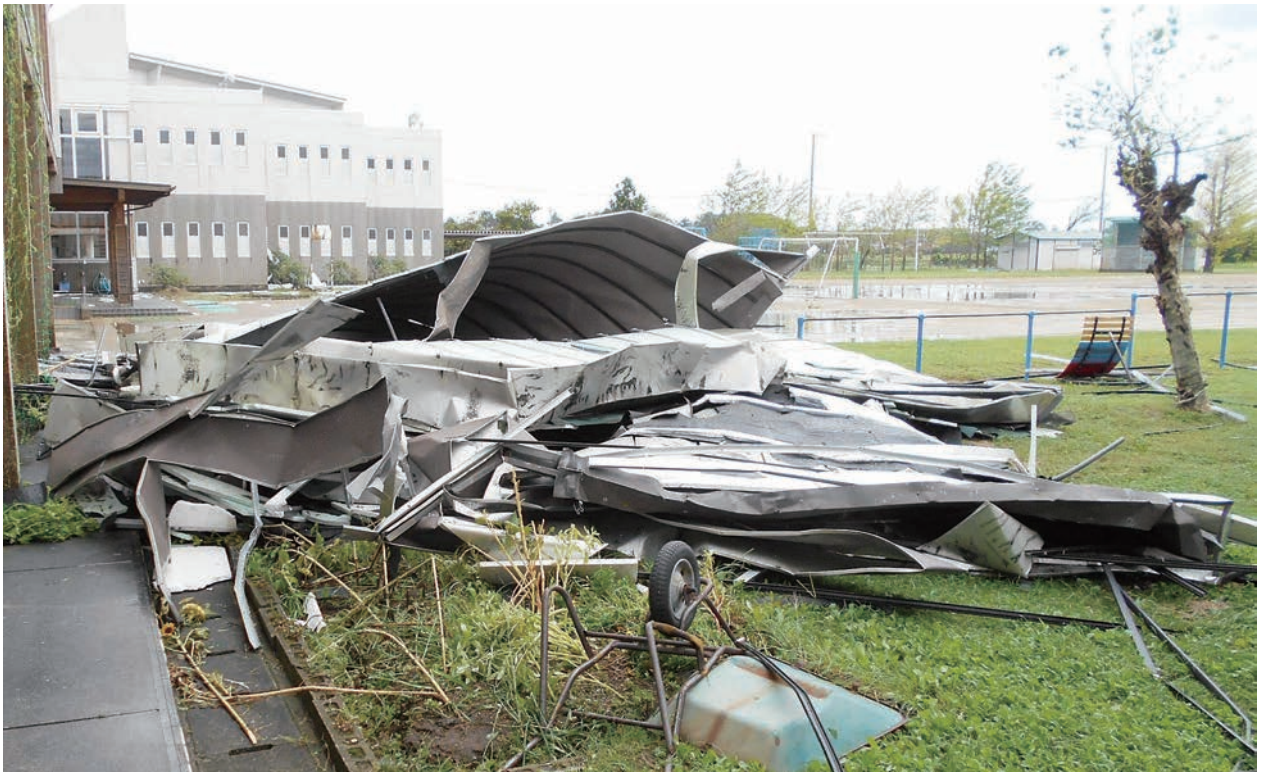
強風により校舎の屋根が落下した鳴浜小学校
写真提供：千葉県山武市

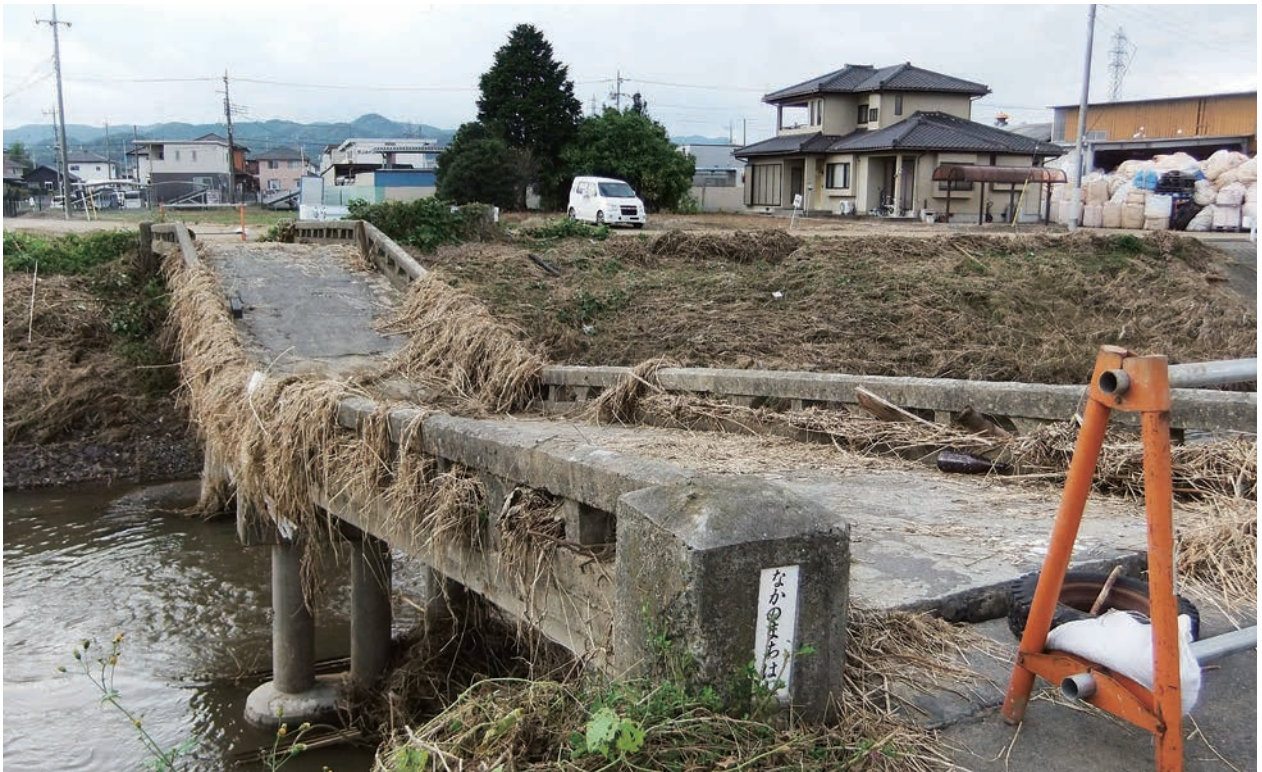
大きく折れ曲がった皆川地区の橋
写真提供：栃木県栃木市

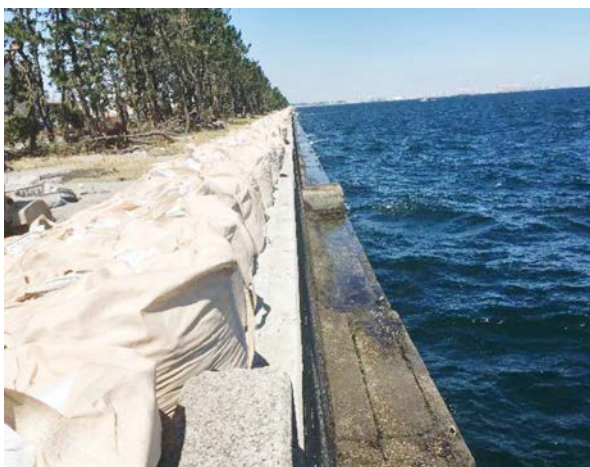
この福浦地区においては、最大遡上高 TP 10.8

図-6 横浜市福浦地区での護岸の被災

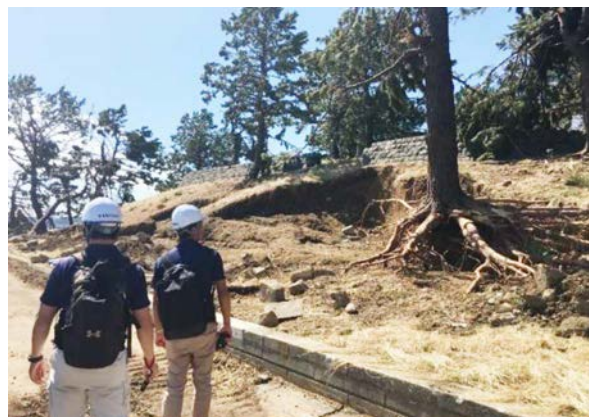
mを小高い丘にて記録した。この丘の前面では斜面部が侵食しており、越波が一定時間継続したと考えられる(図-7)。この地点を除くと、遡上高、浸水高はTP 3.1~5.1 mに分布していた。また、周囲の倒木方向などから卓越越波方向はほぼ護岸に垂直(東からの波)であったと推定された。

図-7 波浪により侵食された斜面

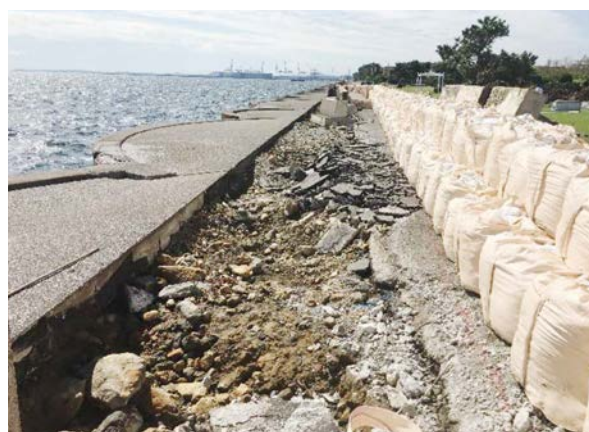
横浜港口南側に位置する本牧においては、護岸の倒壊、および洗掘が発生していた。図-8は横浜港シンボルタワー周辺の様子である。倒壊した護岸が波浪により数m陸側に運ばれた個所も見られた。周辺のフェンスの崩壊、また、護岸の移動方向から波の来襲方向はやや北より(東北東からの波)であったと推定された。計測された遡上高、浸水高はTP 3.6~4.8 mであった。本牧釣り公園施設においては、走錨により船舶が釣り棧橋に衝

図-8 本牧横浜港シンボルタワー周辺における護岸の倒壊

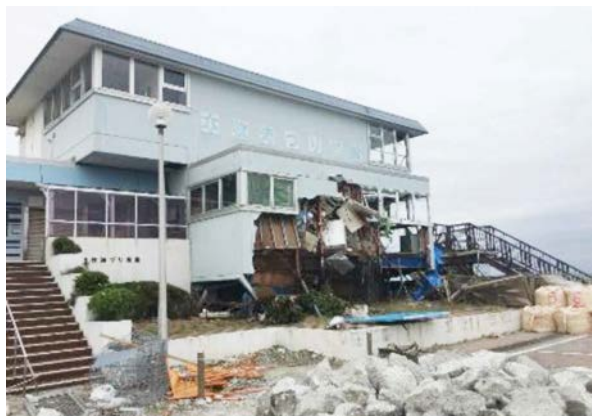
突し、崩壊した。さらに、管理事務所についても高波等により被災を受けるとともに建物内部への海水侵入（TP 5.2 m）がみられた（図-9）。護岸に関しては、横浜港シンボルタワー周辺と同様に、損壊が見られた。また、南本牧コンテナターミナルと首都高湾岸線を直結する臨港道路である南本牧はま道路に走錨した船舶が衝突し、被災した。

図-9 被災した本牧海釣り公園管理事務所

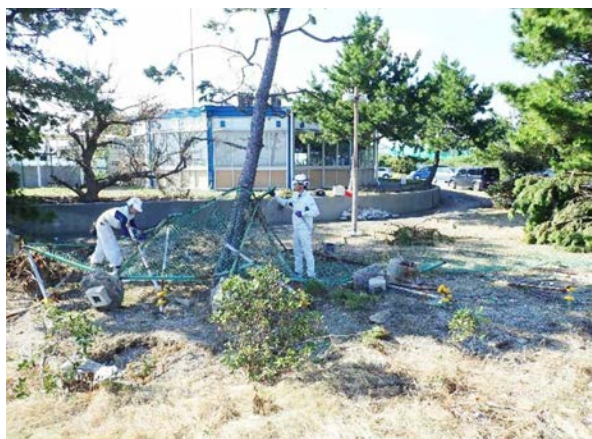
岸部の損壊は見られなかったが、越波によるフェンスの倒壊、また、隣接する海釣り公園管理事務所の窓ガラスが割れるなどの被害が生じた（図-10、TP 4.4 m）。この地点においては、フェンスの倒壊方向等より、卓越越波方向は護岸垂直方向からやや北寄り（東南東からの波）と推定された。

図-10 大黒ふ頭海釣り公園管理事務所前でのフェンスの倒壊

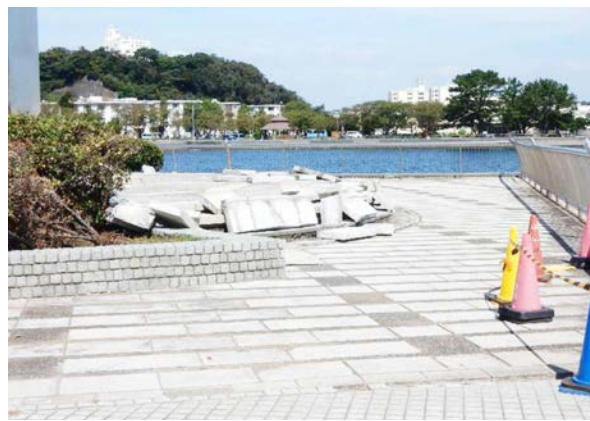
図-11 三笠公園でのコンクリート階段の飛散

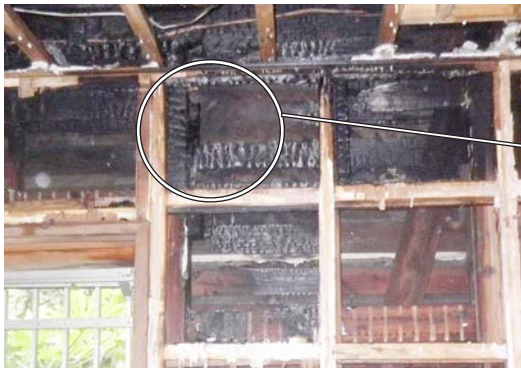
写真8 内壁を剥がした状況

焼け抜け部分周囲の内壁を剥がすと、上方に向かって扇状に焼損し、基点部分の木ずりが焼失し、焼け細った柱には釘、天井裏には鉄骨が確認できる。(写真8)

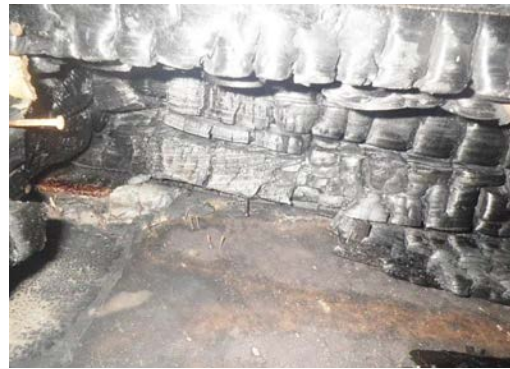
写真9 モルタル壁変色箇所

また、木ずりが焼失している箇所のモルタル壁は表面が灰白色に変色し、一部破損しており、破損箇所にワイヤーラスが確認できる。(写真9)

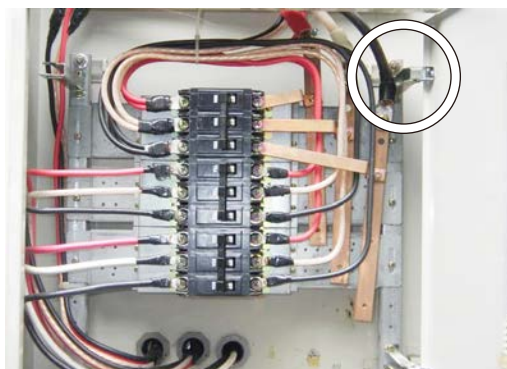
写真11 引込分電盤下部の状況

そのため、電柱から引込線をたどると、分電盤ボックス内に接続される黒色配線が内扉のヒンジに接触していることが確認で

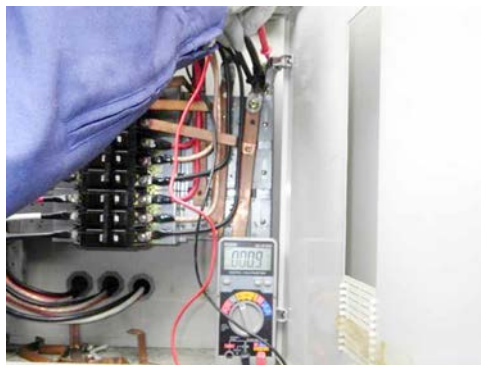
写真12 黒色配線とヒンジの導通確認

そこで、黒色配線とヒンジの導通を確認するため、テスターを用いて両者間の抵抗値を測定すると「0.9Ω」であり、両者は導通していることが分かる。(写真12)

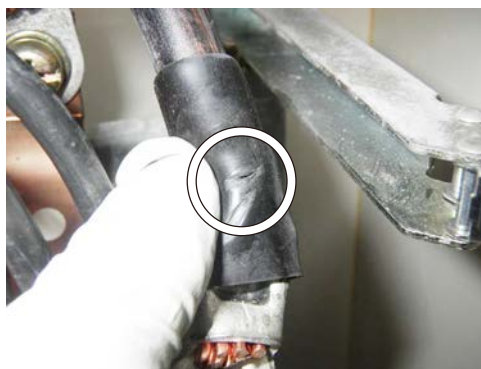
写真13 黒色配線の接触部分の状況

接触している部分の黒色配線を詳細に確認すると樹脂製の被覆に亀裂が認められ、被覆内部の丸型圧着端子には、端子表面に長さ約2mmの熔融痕が認められる。また、接触しているヒンジ部分にも黒く変色している部分が認められる。(写真13)

以上のことから、黒色配線と分電盤ボックスのヒンジが接触する部分が漏電点である可能性が高いと考えられる。

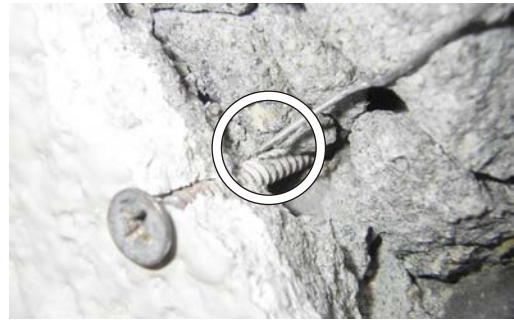
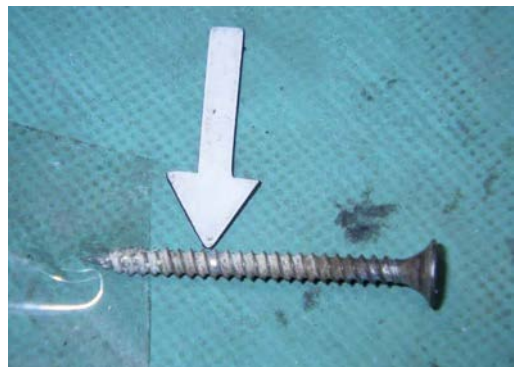
さらに、ヒンジとワイヤーラスがどのようにつながっているのか確認するため、分電盤ボックスを外壁に打ち付けているネジを取り外すと13本の内1本がワイヤーラスを貫通しており、当該箇所でも電氣的につながっていることが確認できる。(写真15、16)

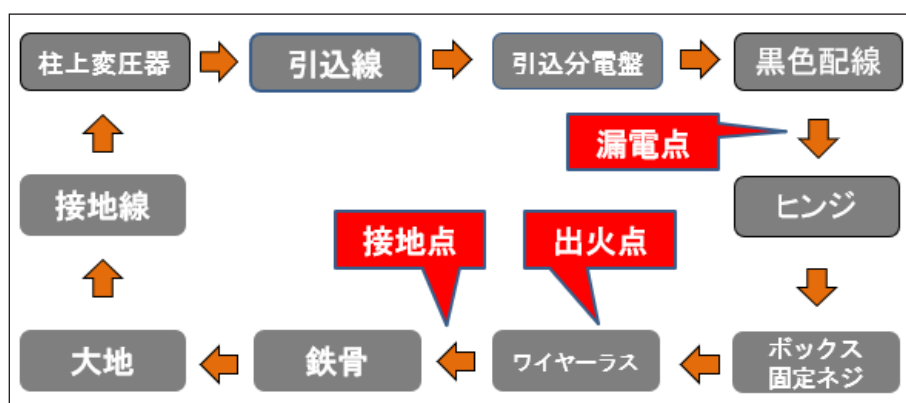
図2 考えられる漏電回路

以上、(ア)、(イ) から、漏電回路を形成する3要素が線でつながり、漏電回路が形成されたことが証明される。(図2)

以上のように、漏電点、出火点が特定でき、接地も確認されていることから、出火原因は建物北西側外壁に設置された引込分電盤ボックス内において、スマートメーターの取り替え作業を起点として黒色配線の絶縁被覆に亀裂が入り、丸型圧着端子とヒンジが接触したことで漏電が始まり、分電盤ボックス固定ネジを經由して壁内のワイヤーラス、更に大地へと流れる漏電回路が形成されたため、出火箇所においてワイヤーラスが発熱し、付近の
