一般住宅における爆発火災の原因調査事案について

千葉市消防局

本事案は一般住宅において、可燃性ガスの漏洩による爆発が疑われた事案である。

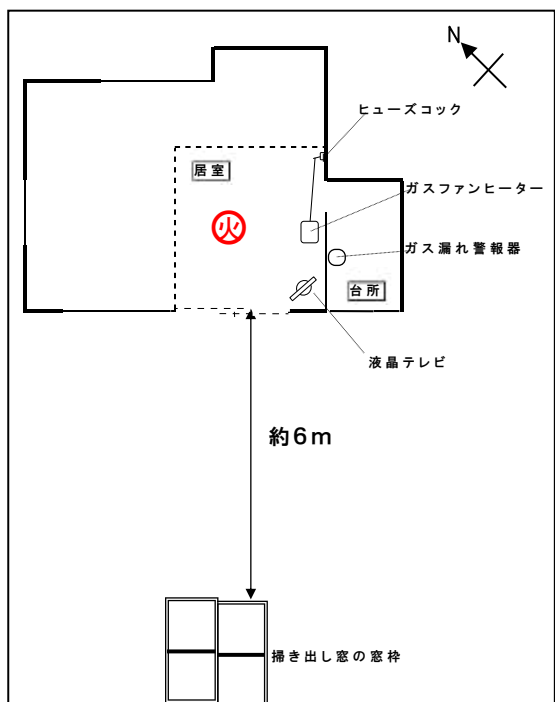
図 1

居室の焼損状況（図1、写真1、2）
建物内の居室を見分すると、台所側以外の壁面は認められない。

南側の掃き出し窓は、枠ごと外れて約6m離れた敷地内に落下している。

室内南東側壁面前には、焼損したガスファンヒーターが認められる。

室内東側角にはヒューズコックが設けられており、ガスコードが接続されているが、ガスファンヒーター側のガスコードのソケットは認められない。

残渣物を確認すると、スプレー缶5本が発見される。台所には壁面にガス漏れ警報器が設置されている。

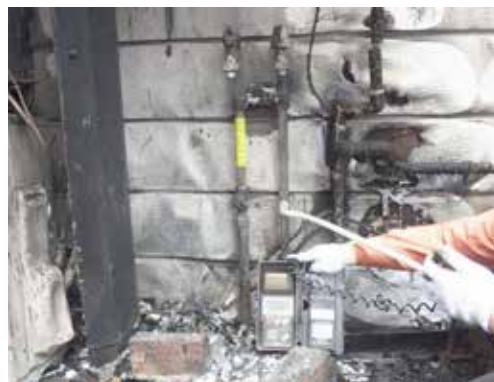
写真3 気密試験

ガスメーターは消火活動時にガス事業者によって取り外されていたため、ガスメーターの2次側配管（屋内への供給側）からの気密試験を実施する。（写真3）

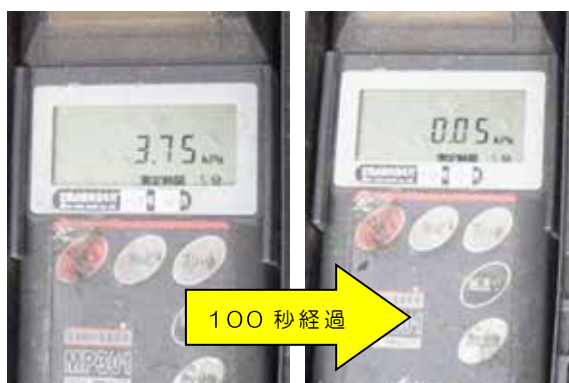
写真4 試験結果

押し、圧力変化を計測すると、圧力が保てないことから、建物のどこかで気密漏れが生じていることが確認できる。(写真4)

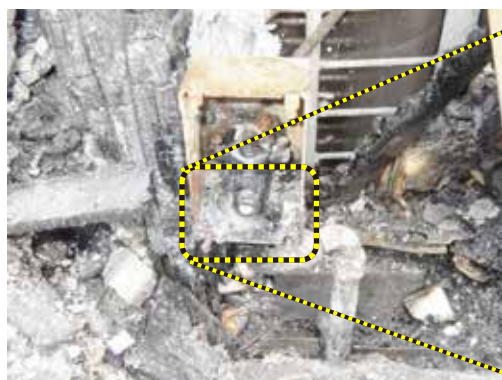
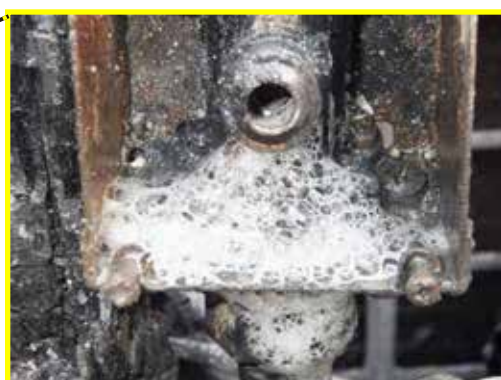
屋内からのガス漏洩を疑い、屋内側のガス管の接合部全てに試験液をかけて、気泡の発生を確認すると、居室東側角に設置されたヒューズコック周囲から気泡が発生することがわかる。(写真5、6)

写真5 居室東側角ヒューズコック周囲

写真6 気泡の状況

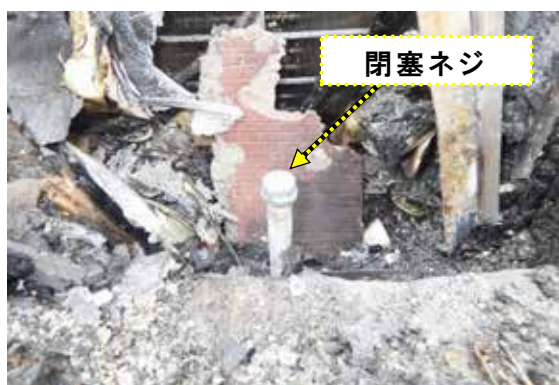
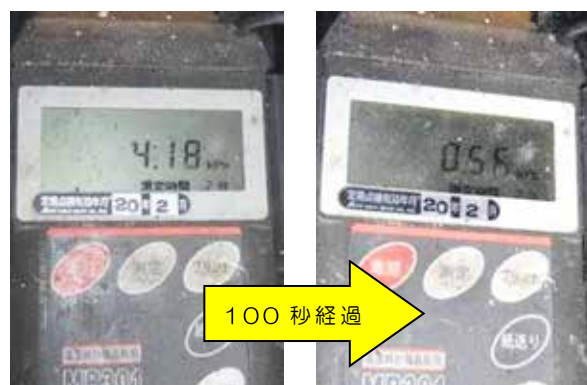
左記ヒューズコックと配管とを切り離し、切り離し部分を閉塞ねじで塞いで、再度、気密試験を実施するものの、依然圧力が保持できないことがわかり、他の箇所からもガスが漏洩していることが疑われる。(写真7、8)

写真7 閉塞ねじの設定状況

写真8 試験結果

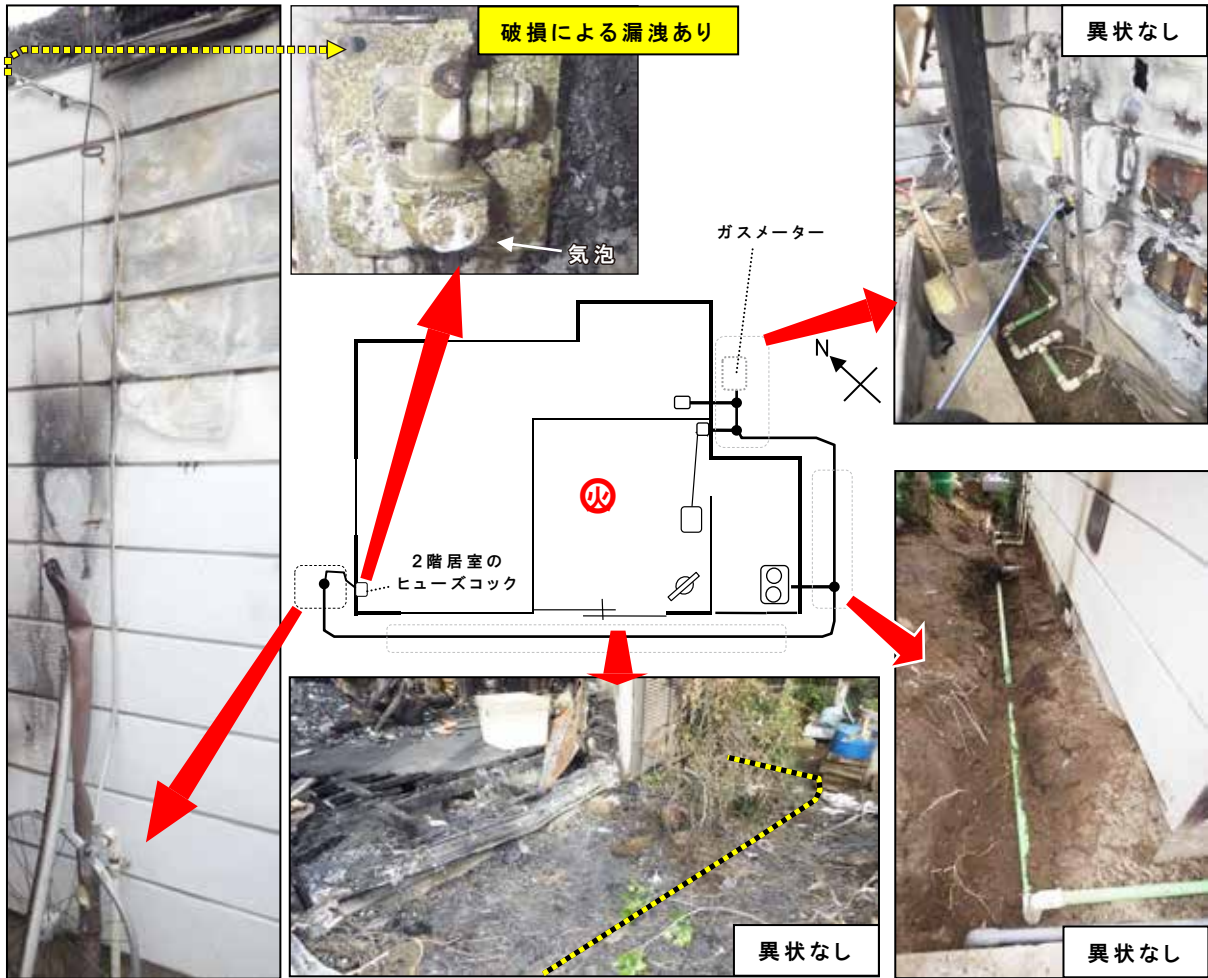
写真9 ガスの配管状況

地中埋設配管(亜鉛メッキ鋼管)の異常の有無の確認を実施する。

掘削を進めると、建物1階において、ガス配管が屋内へ引き込まれている箇所への配管に腐食・破損は認められない。

さらに掘削を進めると、配管は2階への配管立ち上がり部まで接続されている。

立ち上がり部は、2階壁面に設置されたヒューズコックに接続されており、当該箇所に試験液を掛け、ガスメーター2次側配管か

ら気密試験を行うと、気泡が生じ、破損による気密漏れが確認できる。

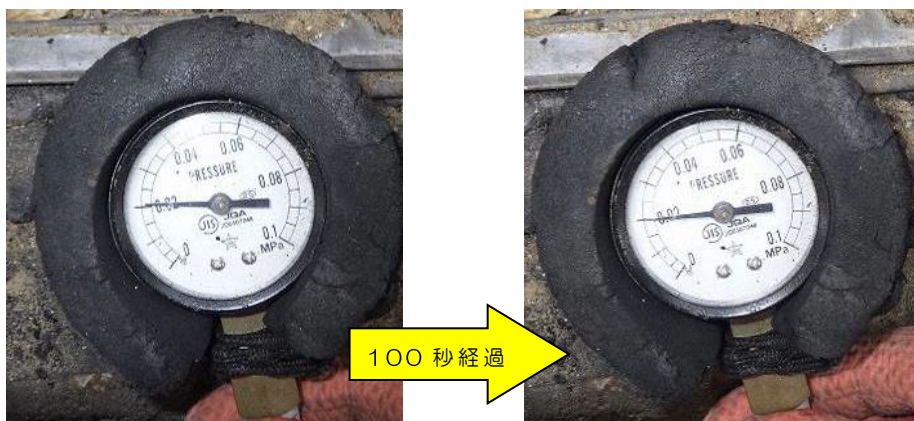
写真10 試験結果

なお、当該ヒューズコックに接続されている配管の先端を塞いで、再度ガスメーター2次側配管から気密試験を実施すると、圧力が

保持され、気密が取れていることが確認できる。(写真10)

上記ア・イから、出火室のある1階における気密漏れ箇所は居室東側角に設置された

ヒューズコックのみであり、埋設配管の腐食によるガス漏洩は否定された。

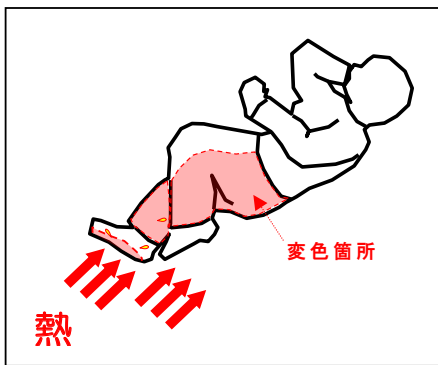
図2 受熱想定図

ズボンと靴下を、実際に左側臥位で着用している状態を想定して確認すると、ズボン・靴下はともに、足底部側から受熱したことが推察される。

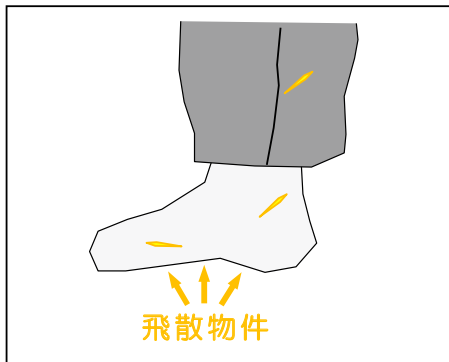
図3 飛散想定図

また、ズボン・靴下に山吹色の物質が付着しており、その形状から足底部方向から飛散して付着した可能性が高いと考えられる。(図2、3)

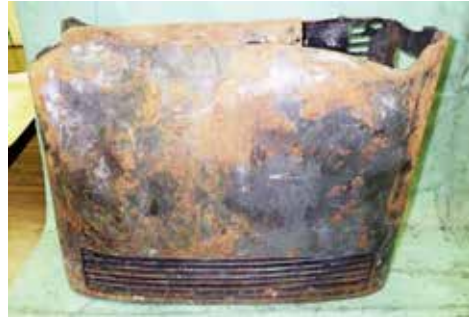
写真11 外観

全体的に焼損しており、左上部が変形し潰れているが、本体が膨張した形跡は認められない。

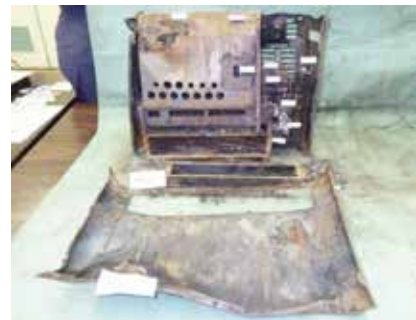
写真12 内部

燃焼部外板は左上部が潰れているものの膨張した形跡は認められない。

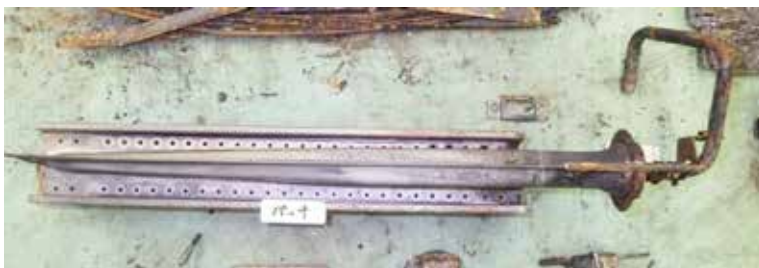
写真13 バーナー及びバーナー内部

バーナーに破損・変形は認められない。

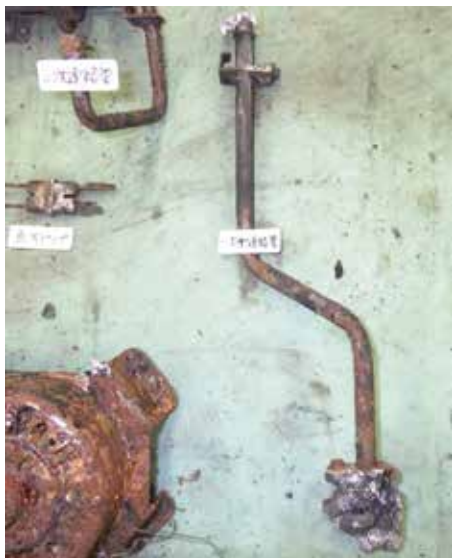
写真14 ガス配管

ガス配管に破損・変形は認められない。

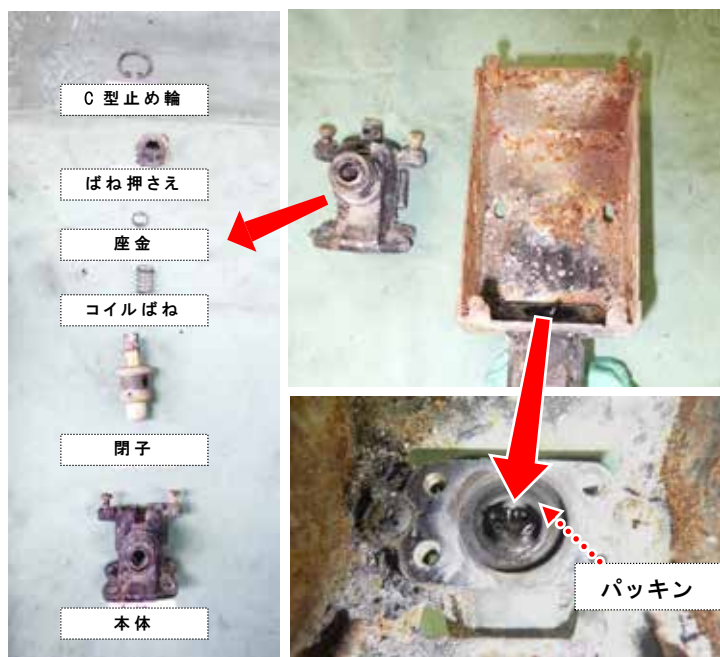
写真17 ヒューズコック

ヒューズコックは、全体的に焼損し煤が付着しているが、上部の筐体内部の煤の付着が濃く、また筐体には錆が認められる。

現場見分において気密漏れが確認された箇所について、内部のパッキンを見分すると、硬化しているものの、ほぼ原形を保った状態で残存している。

その他の構成部品に、変形・破損等の異常は認められない。

れが認められているものの、その量は微量であり、可燃性ガスが漏洩したと仮定すると、爆発下限界の濃度に達するまでには相当の時間が掛かるものと考えられる。

また、内部のパッキンは概ね原形をとどめていることから、火災熱によって2次的にパッキンのシール性が低下した可能性も否定できないと考えられる。

ヒューズコックは、気密試験で漏れが認められているものの、外部全体が焼損しているにも関わらず、内部のパッキンは概ね原形をとどめていることから、火災発生前は気密が取れていた、または気密が取れていなかったとしても微量の漏れであったことが推察されるため、可燃性ガスの濃度が爆発下限界に達するまで6.6日間以上の長期間、居住者がガス臭気に気がつかず、台所のガス漏れ警報器も検知しないことは不自然であることから、ヒューズコックからのガス漏洩による出火は考えられないと判断した。

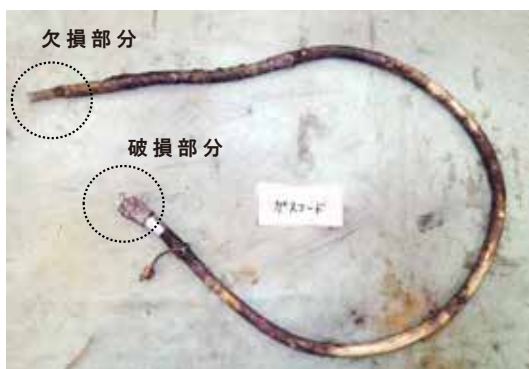
写真18 ガスコード

ソケット部は表面の一部に焼損が認められるのみであるが端部が破損し、内部のスプリングが露出しており、また、ソケット部と逆

の端部は焼損し、欠損している状況である。

ガスコードの長さを測定すると、約117cm (正規品約120cm) であり、ソケット部と逆の端部は約3cm欠損していることがわかる。

ドと比較すると、形状が異なることから、ガスコードは不良品から交換されていたことが推察される。

ガスコードは交換されており、また残存部分にはガス漏洩を生じた痕跡は認められないが、破損部分及び欠損部分については亀裂・ピンホール等の漏洩箇所が存在したか否かの確認はできない。

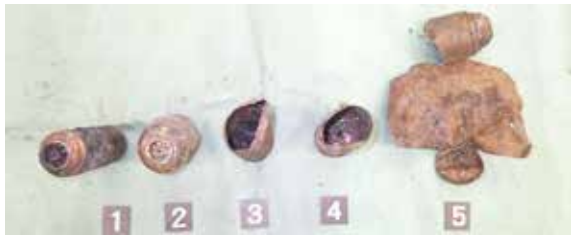
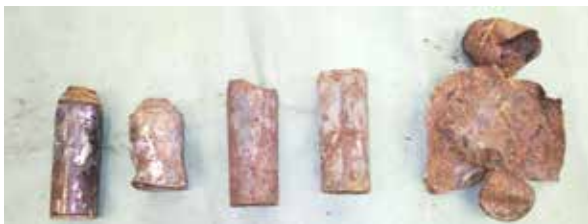
スプレー缶5本について見分すると、No.5は破裂して側板が開いている状況であり、またNo.3、No.4については、上蓋が欠損し内部が見える状態となっている。

No.1、No.2については、開放箇所は認められないが、No.1は上蓋に若干の膨張が認められ、No.2は上から押しつぶされた状態となっている。

写真21 スプレー缶上面

写真22 スプレー缶側面

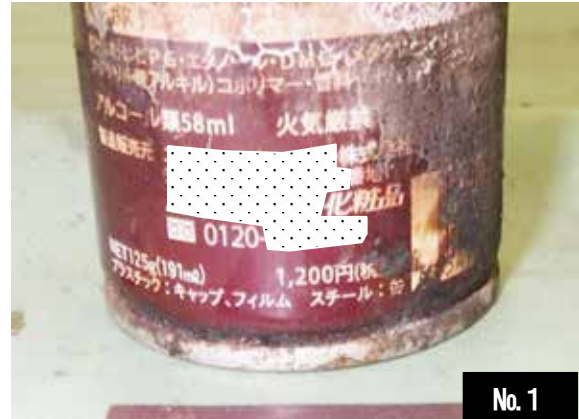
写真23 No.1の表記

No.2、No.3、No.5については、商品名等の表記は確認できないが、No.1はメーカー名の表記が確認でき、ヘアカラスプレーであることがわかる。(写真23)

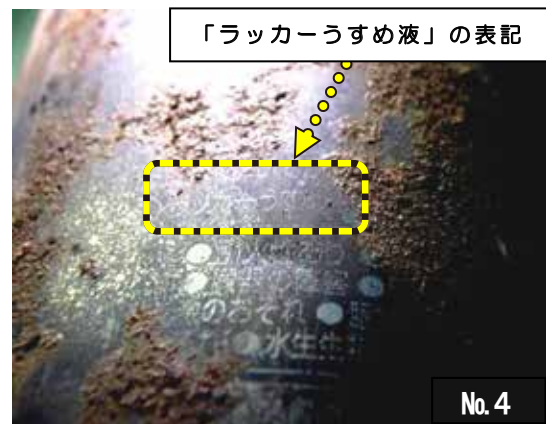
写真24 No.4の表記

また、No.4は「ラッカーうすめ液」の表記が確認できることから何らかの塗料であることが

推察される。(写真24)

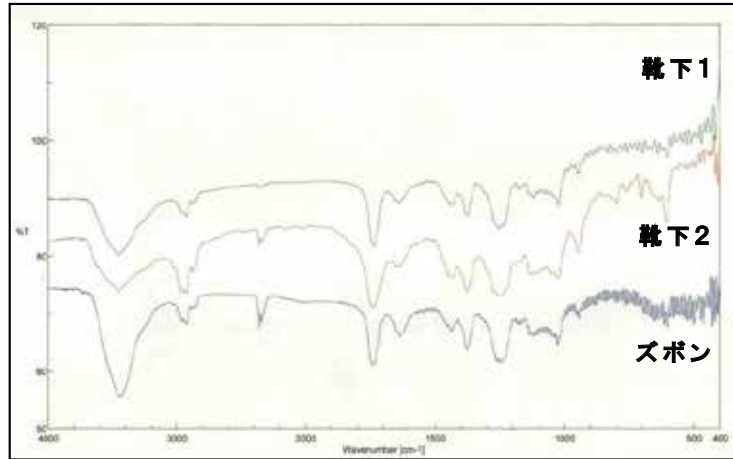
図4 赤外分光光度計測定

赤外線吸収スペクトルからは、物質名の特定はできなかったものの、いずれもほぼ同一の赤外線吸収スペクトルが得られたことから、

3試料はいずれも同一の物質であると推察される。
