## □ 令和6年能登半島地震に伴って発生した 輪島市大規模火災の市街地火災延焼シミュレーション

消防庁消防大学校消防研究センター 技術研究部 地震等災害研究室

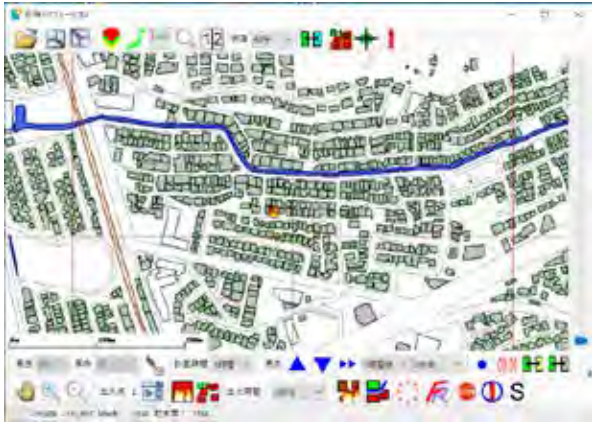
図1 市街地火災延焼シミュレーションソフトウェアの画面例

消防研究センターの市街地火災延焼シミュレーションソフトウェア（以下、「ソフトウェア」という）では、出火点や風向、風速、計算終了時刻などを入力することで、建築物1棟1棟の延焼時間を計算して火災の進展を予測することが可能である。図1に市街地火災延焼シミュレーションの画面例を示す。

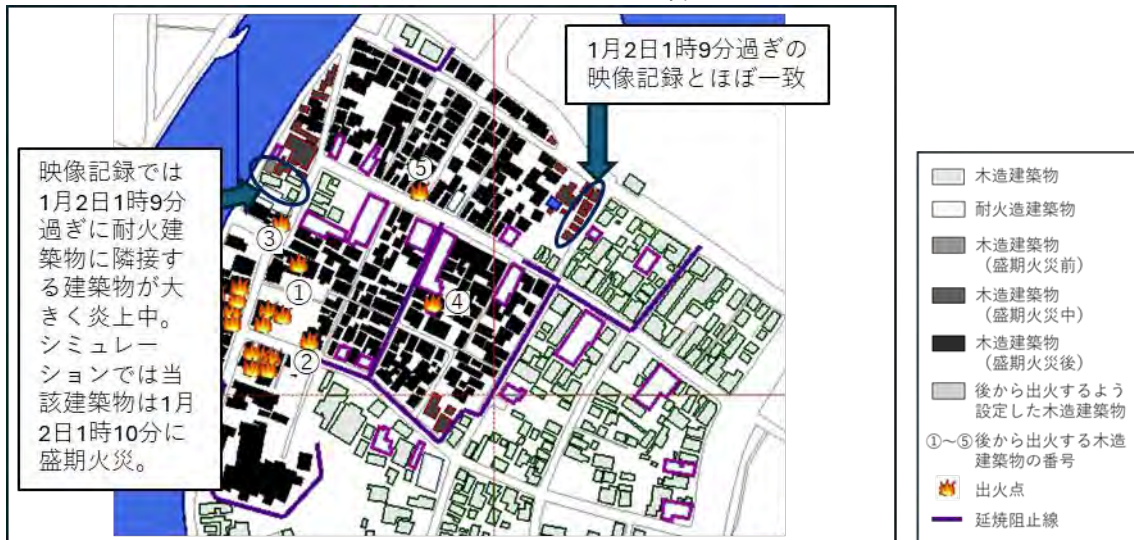
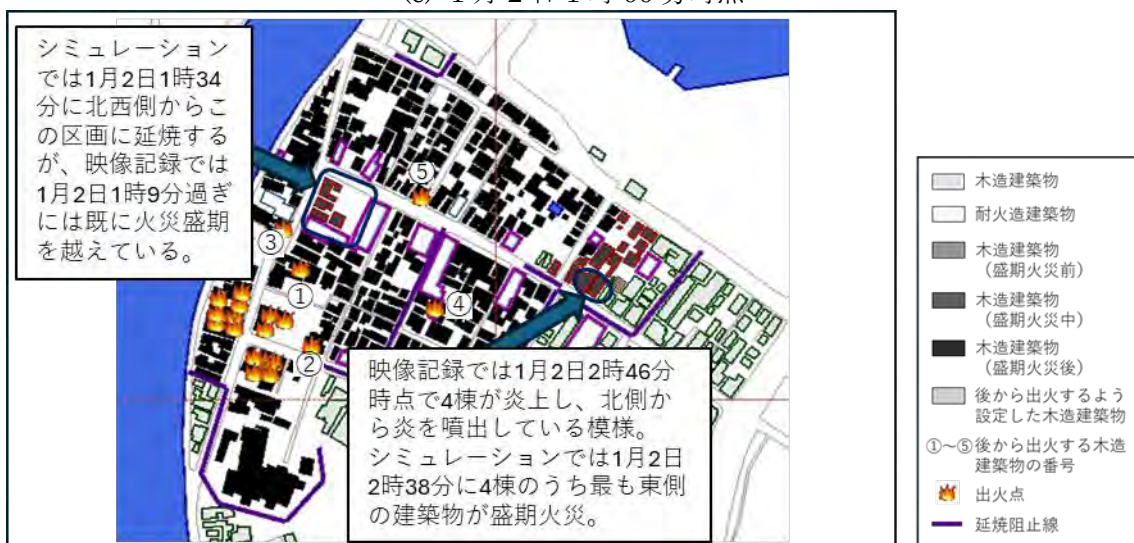
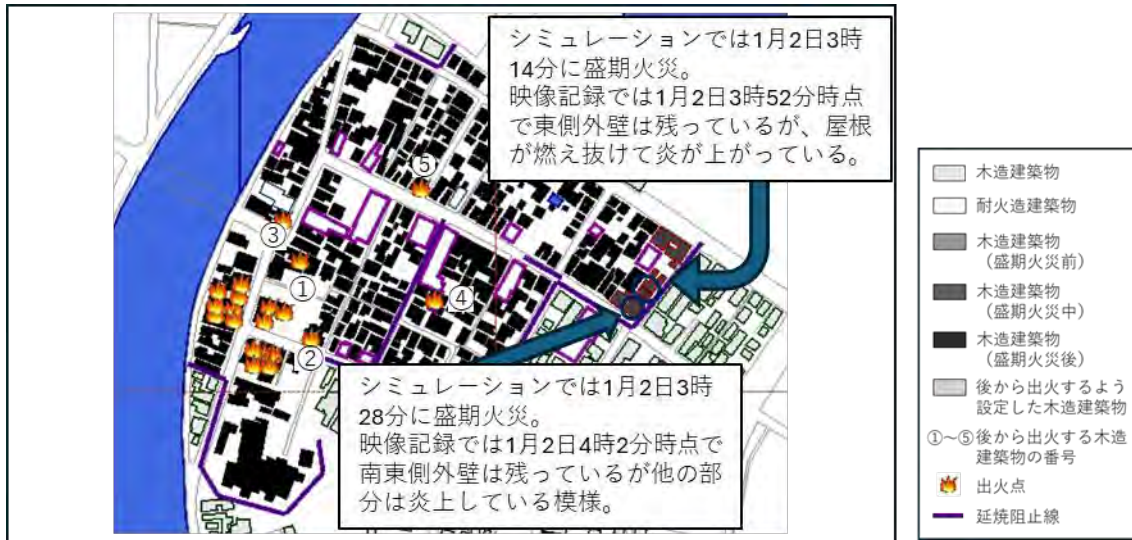
図6 シミュレーション結果と実際の延焼状況の比較

図6に7つの時点（1月1日19時00分、20時30分、22時00分、23時30分、1月2日1時00分、2時30分、4時00分）におけるシミュレーション結果と映像記録によって把握できている各時点に

実際の延焼状況とシミュレーション結果を比較すると概ね30分程度の差にとどまっております、映像記録に近い状況を再現することができたが、延焼範囲南東側の区画や朝市通りと2棟の鉄筋コンクリート造の建築物で囲まれた区画（図6(f)中の四角で囲んだ区画）などで実際と大きく異なる結果となった。

まず、焼失範囲の南東側の区画では、区画の北側や南側でシミュレーションの結果が実際の延焼に比べて遅くなった。区画の北側では図6(c)中の左上の枠内に記したように、シミュレーション結果のほうが30分以上遅くなって延焼している。この枠から伸ばした矢印で示した建築物の西隣の鉄骨造の建築物において、西側の壁が剥がれ落ちて20:57の時点で内部に延焼するとともに、東側の壁も剥がれ落ちて、この鉄骨造の建築物の東側に隣接する建築物と思われる板張りの外壁が見えている映像記録が残されていることから、この鉄骨造建築物の内部を通過して延焼したことで、円内の建築物まで延焼する時間が短くなった可能性が考えられる。また、この区画の南側では、図6(c)の右下の枠内や図6(d)の左下の枠内に示すように大きな遅延がみられる。シミュレーションでは焼失範囲の中央部を北北東から南南西に貫く街路で行われた延焼阻止活動を再現するために延焼阻止線を設定しており、この延焼阻止線の東側に延焼阻止活動終了後の延焼を再現するための出火点④（図5）を設定しているため、この出火点からの延焼が南へ進むという結果になる。映像記録から判明している延焼箇所は出火点④のみであるが、試みの一つとして延焼阻止線を設定した街路に沿って出火点④の南側3棟に出火点④と同時刻に出火するよう設定を施してシミュレーションを行うと、図6(c)の右下の枠から矢印を伸ばした建築物が盛期火災になる時間は1月1日22時24分、図6(d)の左下の枠から矢印を伸ばした建築物が盛期火災になる時間は1月1日23時25分に早まり、

かなり実際の延焼状況に近づく。このことから、実際の火災では出火点④より南の街路沿いでも西側から東側へ延焼し、シミュレーションよりも早く街区南側への延焼が進んだ可能性があると考えられる。

また、朝市通りと2つの鉄筋コンクリート造の建築物で囲まれた区画（図6(f)中の四角で囲んだ区画）では、シミュレーションでは1月2日1時34分に北西側から延焼する結果となっているのに対して、映像記録では1月1日21時20分すぎの映像でこの区画には延焼していないことが確認できている一方、1月2日1時9分すぎの映像では区画全体が火災盛期を越えているように見える。この間、この区画に火災がどのように延焼したのかは本稿執筆時点で不明だが、区画南西側の道路沿いにある建築物2棟のうち南側1棟の1階が北側に座屈して瓦が崩れたり板が露出したりしている写真が残っていることから、これらの部分に火の粉が溜まって着火した可能性や、隣接する耐火建築物の内部に火災が延焼するとともに窓等の脱落も発生しており、耐火造建築物の換気口や窓からの噴出火炎により延焼した可能性など、いくつかの可能性が考えられる。

さらに、シミュレーションでは東側の建築物から延焼するものと仮定して出火点③（図2）を設定したが、この付近でもシミュレーションの結果と実際の火災の状況が異なっている。シミュレーションでは直近の建築物からの延焼に要する時間をあらかじめ計算して1月1日19時56分に出火させており、図6(b)の段階で既に西側の建築物へ延焼していることとなっているのに対し、実際の火災では1月1日21時20分すぎの時点では出火点③の建築物の北に隣接する耐火建築物の南側に炎は見えないものの、1月2日1時9分すぎの映像では火災盛期を越えており、この間の延焼状況は本稿執筆時点で把握できていない。なお、出火点③の建築物の1階軒先や南側にある電柱の看板が高熱にさらされていないように見える状況を考慮

すると、出火点③の建築物の延焼は東側や南側からの延焼によるものではない可能性がある。また、1月2日1時9分すぎの映像では出火点③の建築物の北に隣接する耐火建築物の北側よりも南側のほうが早期に炎上したように見えることから、この耐火建築物の北側の火災が耐火建築物内部を延焼して南側まで至ったのではない可能性がある。これらの事を考え合わせると、出火点③を設定した建築物やその西側の建築物への延焼は飛び火によるものだった可能性も考えられる。
