消防防災の科学

春
2018

平成 29 年 7 月九州北部豪雨

一般財団法人 消防防災科学センター

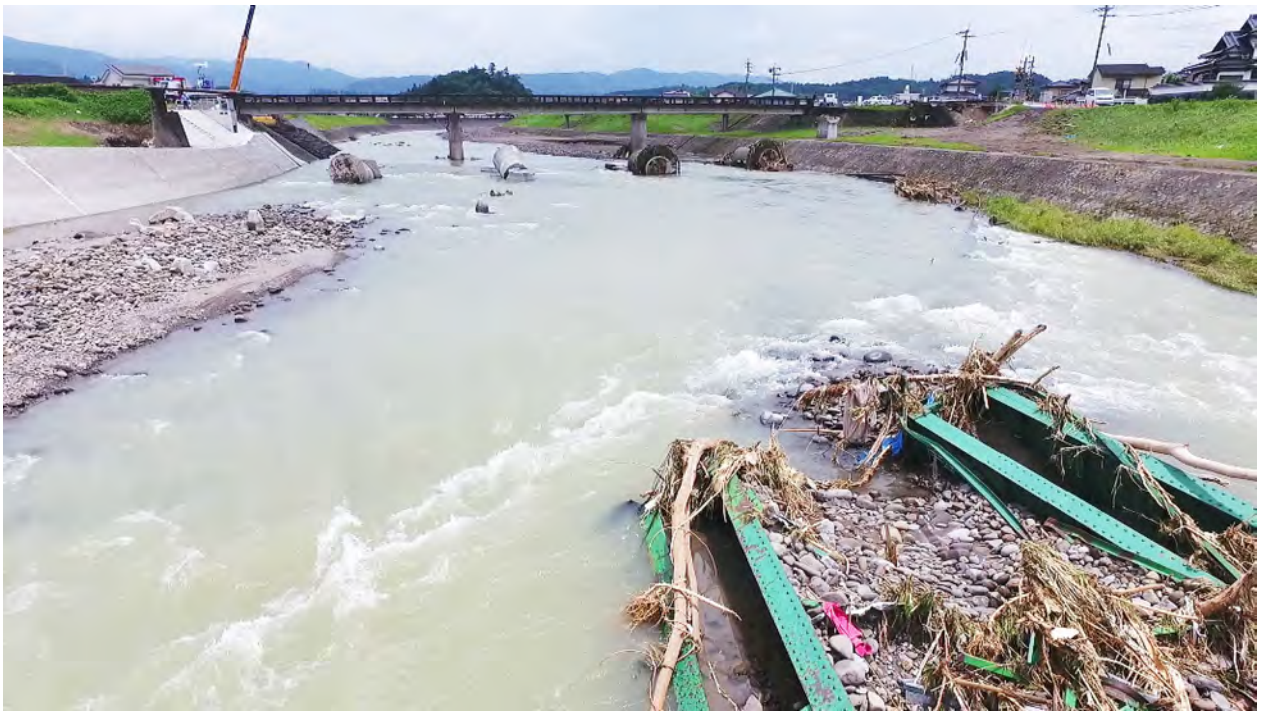
大分県日田市JR久大本線鉄道橋流出箇所 (7/8)
(写真提供：国土交通省九州地方整備局)

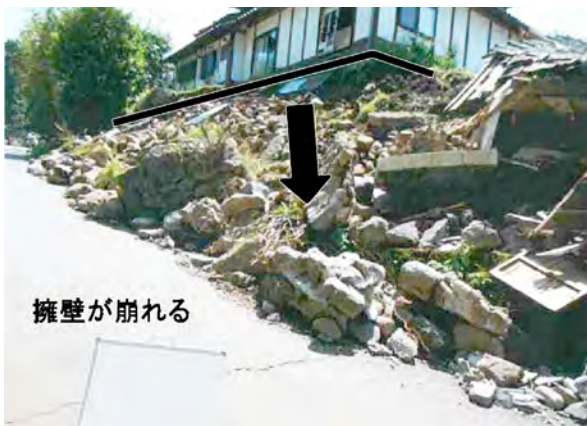
写真1(a) 全面的な崩壊が生じた空石積造擁壁

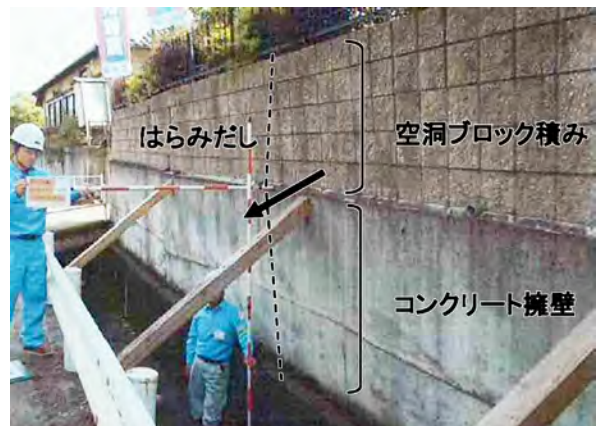
写真1(b) 増し積み擁壁境界部のはらみだし

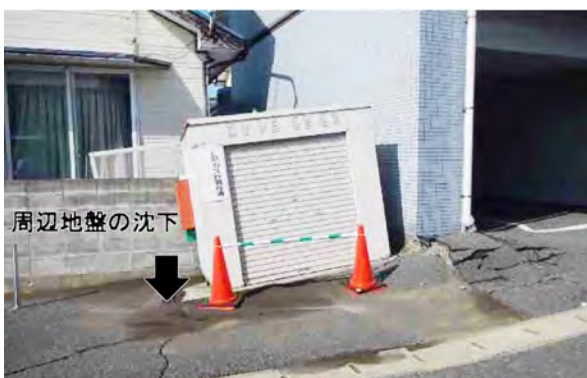
写真2(a) 宅地地盤の沈下

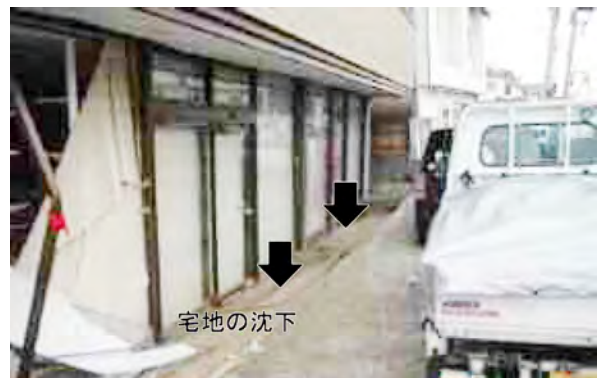
写真2(b) 宅地の沈下による道路との段差

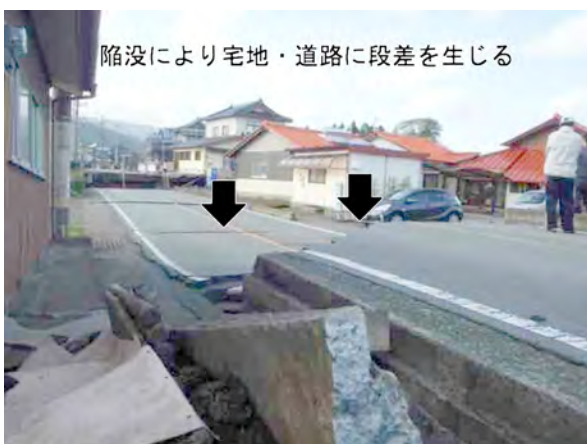
写真3(a) 陥没に伴い段差が発生した宅地と道路

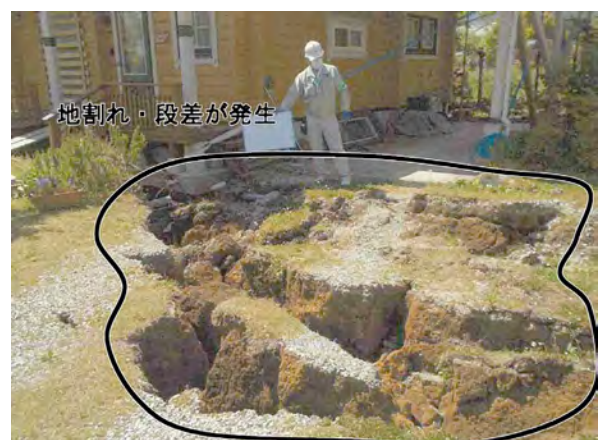
写真3(b) 大きな地割れ・段差が発生した宅地

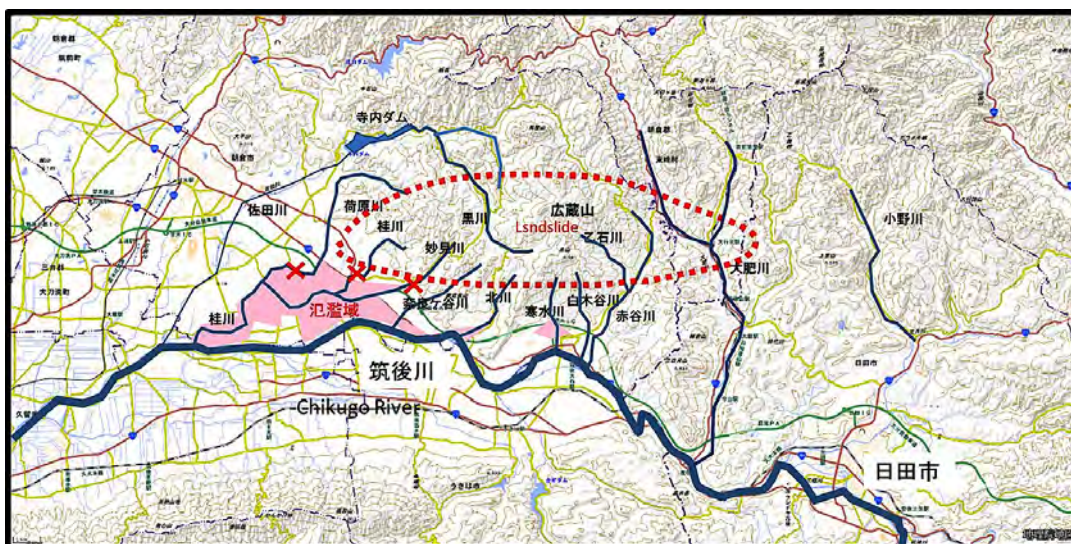
図 災害の位置図 ×は破堤地点、…は斜面崩壊が多発した範囲

低地の氾濫としては、桂川などの下流部の筑後川自然堤防地帯が大きな被害を受けた。地図上に示した×の3カ所で破堤し、後背湿地である水田を氾濫流が流下し、広い範囲で浸水し、自然堤防上に立地する家屋にも被害をもたらした。浸水世帯は800戸、浸水面積は1000haを超えている。ただし、本流筑後川からの氾濫は見られなかったので、自然堤防の新たな形成や自然堤防の浸食などは発生しておらず、あくまでも支流の氾濫現象である。

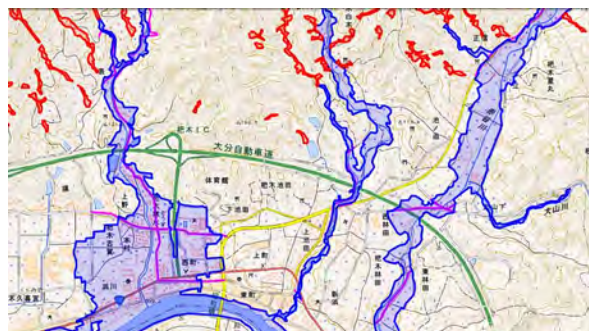
図 地理院地図の氾濫範囲

左から寒水川、白木谷川、赤谷川、扇状地を流下する寒水川は拡散的氾濫、白木谷川、赤谷川は谷地形の範囲での氾濫になっている

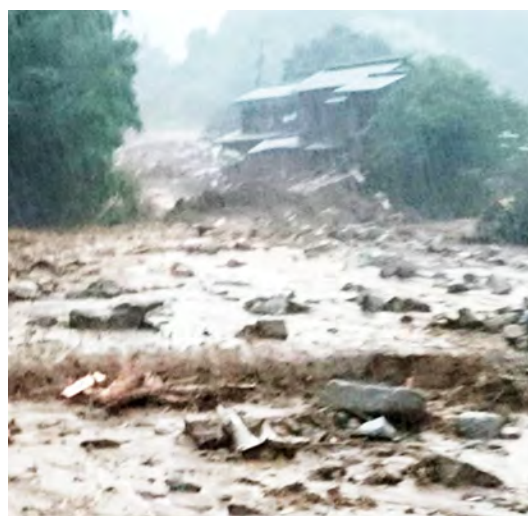
図 寒水川の段波、家屋の奥に見えるのが段波

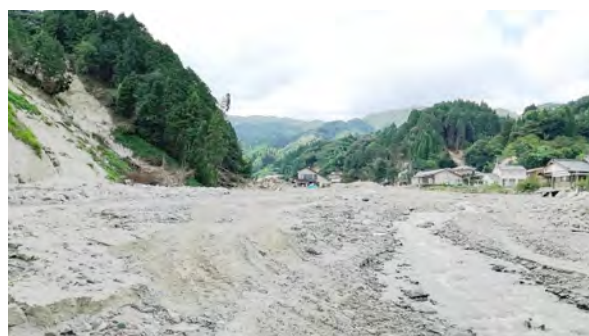
図 乙石川を下流から望む、谷全体が被災している

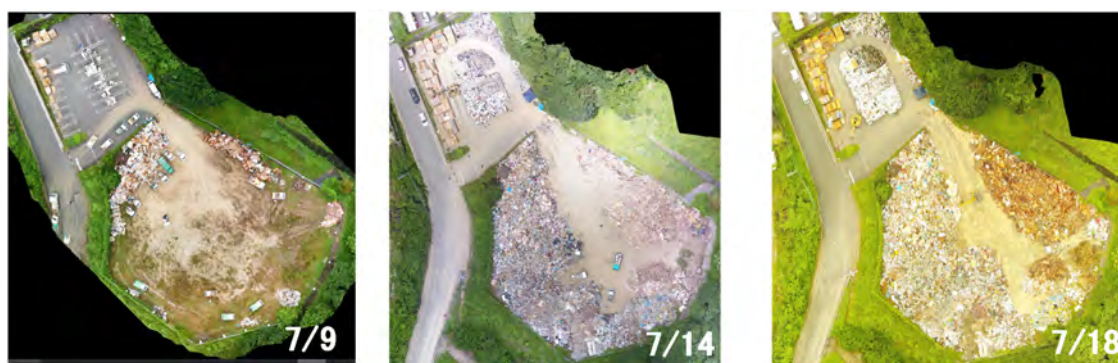
甘木地区仮置場は面積に余裕があったため、適切な分別が行われた(図2(a))。一方、朝倉地区仮置場では、当初人員不足、敷地不足により廃棄物の山の境界があいまいとなり、分別が適切に行われなかった(図2(b)7月14日)。しかし、現場人員が増強され、対応にあたった職員が作業に慣れてくるに従い、その状況も徐々に改善された。

(a) 甘木地区仮置場 (数字は、月日)

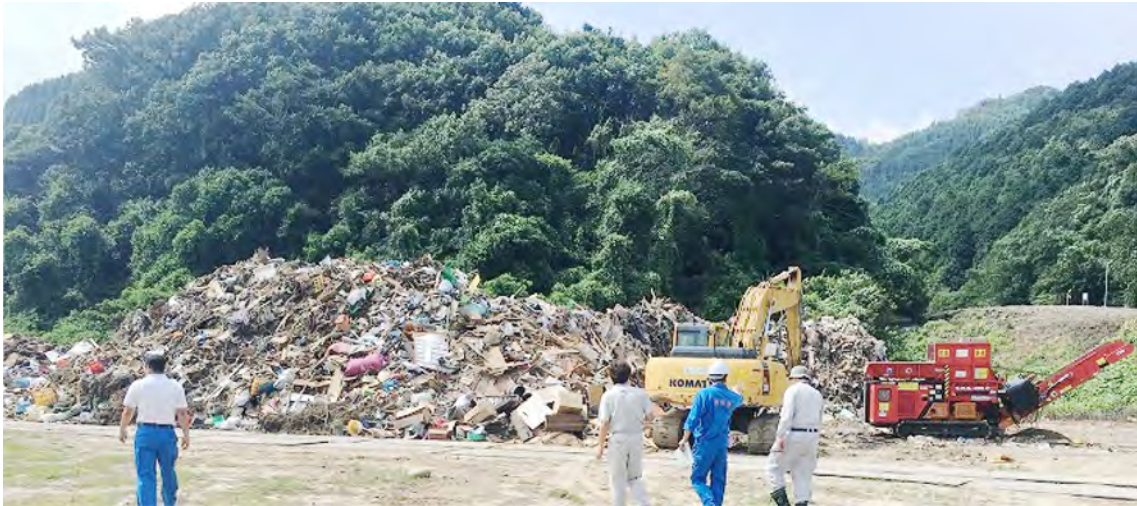
日田市清掃センターでは、敷地横の空地进行を二次仮置場として災害廃棄物を受け入れた。家具等のサイズの大きいものは保有していた自走式破碎機により破碎、磁選により鉄を回収した後に順次焼却処理を行った（図5）。日田市清掃センターは、通常時には一般廃棄物（可燃ごみ）を一日約60t焼却処理していたが、発災後はこれと併せて約40tの災害廃棄物を処理し、日処理量が100tとなった。そのため焼却炉の運転を通常時の准連続16時間運転から、発災後には24時間の連続運転に変更して災害廃棄物の処理に対応した。

図5 日田市清掃センター空地を利用した仮置場の様子（撮影：九州大学）

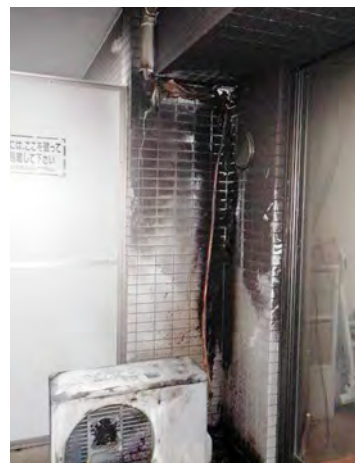
現場到着時、玄関は施錠されていたが、管理会社所有の合鍵にて開錠し屋内進入を行う。室内に火煙等はなく、ベランダに設置されているエアコン室外機から炎が噴出しているのを確認し、放水により鎮火に至る（写真1参照）。

写真1 焼損状況

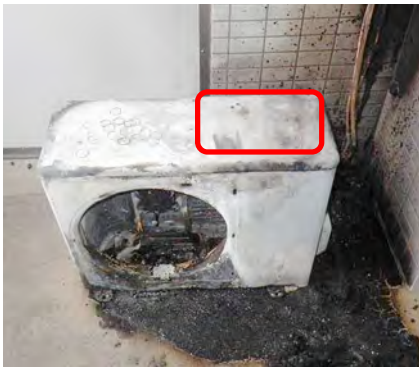
外機内部にあるのではないかと推測したが、居住者から「エアコン室外機の上には、土の入ったプランター（3～4か月の間、同じ場所に放置）が置いてあり、外出する前に、部屋で焚いていたアロマテラピー用の線香を消火する目的で、プランターの土に差し込んだ。」との供述を得て、焼損箇所を再度確認したが、プランター容器や焼けた「土や腐葉土状の物」の残渣物は何処にも見分できず、室外機の上蓋にプランターを置いていた痕跡がわずかに確認できるのみである（写真2参照）。

写真2 プランターの痕跡

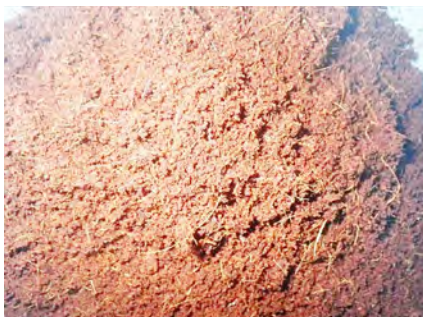
完成した「水でふえる土」は、赤土のような外観をしているが、デジタル顕微鏡を使用し確認してみると、細かく破碎され、ひとつひとつは小さな角張った破片のような形状をしている（写真7・8参照）。

写真7 水でふえる土（完成後）

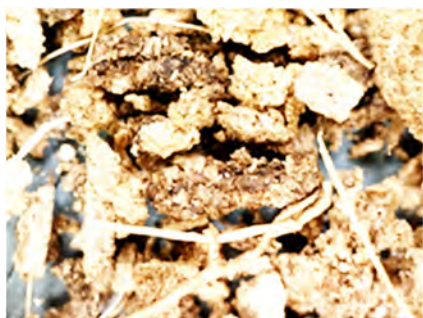
写真8 水でふえる土（拡大写真）

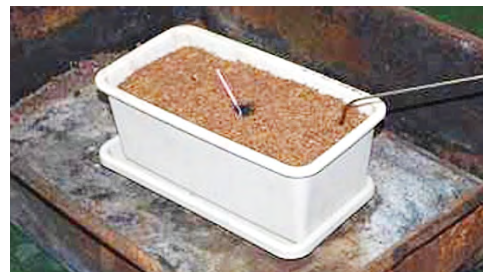
出火場所が9階の屋外に面したベランダで、当時の風向風速は、西南西の風4.0m/sであるため、風が吹いていた状態と無風状態を想定し、燃焼状況を確認するとともに燃焼経過を温度計で表面温度と内部温度を計測する（写真9・10参照）。

写真9 内部温度を測定

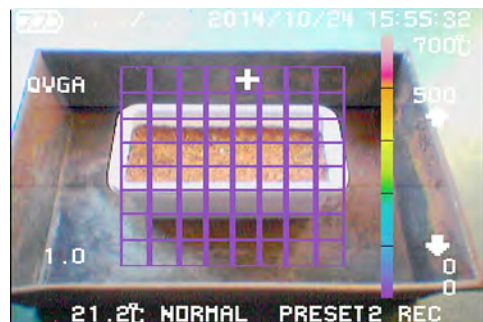
写真10 表面温度を測定
