# 消防防災の科学

夏  
2017

平成28年8月の豪雨災害を考える

一般財団法人 消防防災科学センター

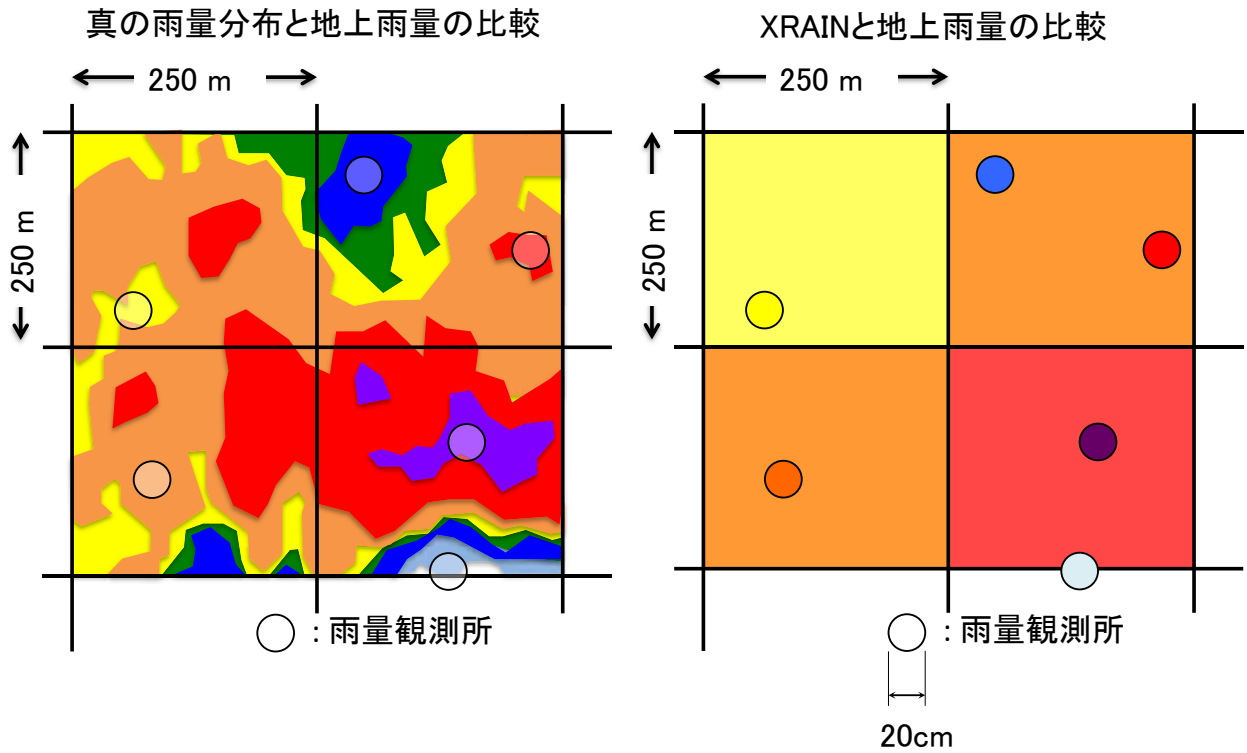
図6. 降雨の不確実性（空間分布）

現在の治水計画は、対象流域の過去の降雨記録や洪水記録を確率統計的に分析することで、ある一つの値を用いて堤防高を決定論的に定めているが、気候変動の将来予測には、複数のシナリオが想定されている。これを加味した予測値は一定の変動幅を有している。また、降雨量や水位についても観測方法によっては得られる値に不確実性（確率的に起こりうる分布の幅）があると言える。例えば、気象レーダではXバンドMPレーダでは250m×250mの平均値、Cバンドレーダでは1km×1kmの雨量をそのエリアの雨量として示してしており、地上雨量計では直径10cmの集水枠に入った雨量を観測している（図6）。このよう

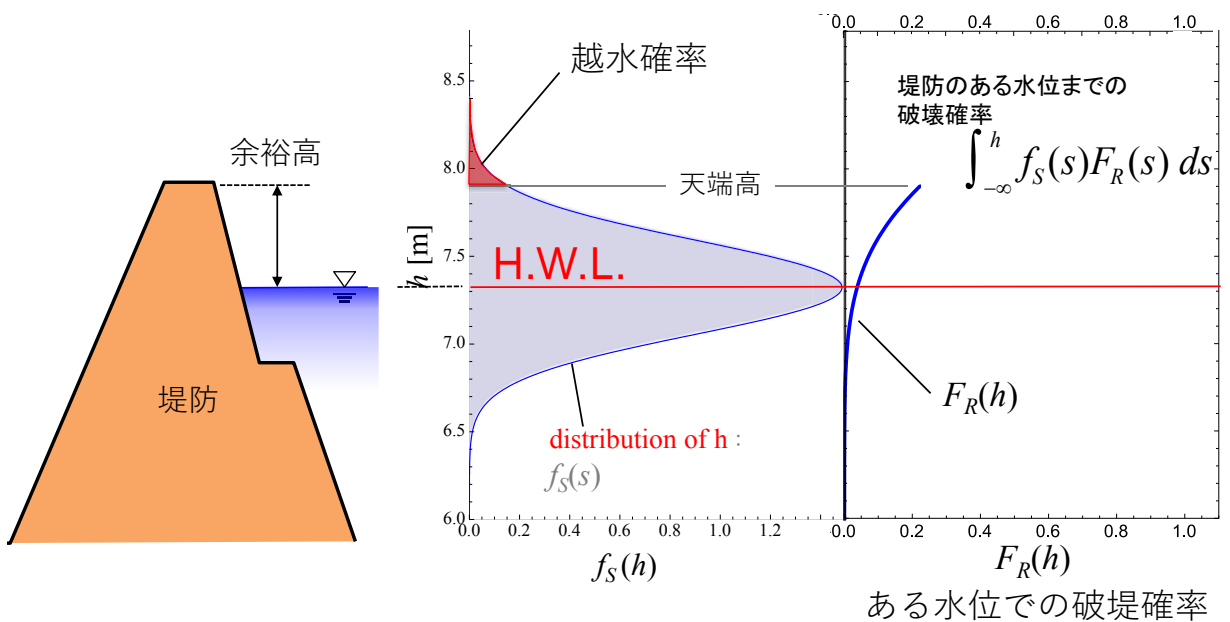
図7. 水位の不確実性（確率分布）の応用

る素材として重要であるが、これについても予測の幅があるということである。さらに、図7に示すように、水位に対する堤防の破壊確率を求めることができれば、水位の分布を外力、堤防の破壊

確率を耐力とした信頼性解析を行うことができる。これにより越水するリスクや堤防が決壊するリスクを算出することができ、交通事故で死亡するリスク等の他分野のリスクとの相対的な評価が可能となり、危機感をより実感できるようになるだろう。また、リスクという観点から、今回のような連続した豪雨により流域が湿潤状態となる場合や、近年の降雨特性の変化等を踏まえた多様な時空間分布の降雨についても検討すべきである。

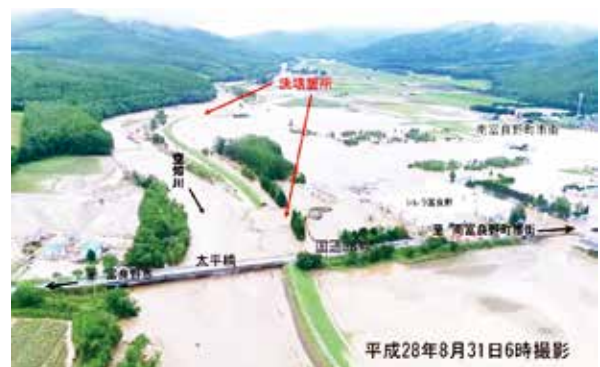
写真1 空知川の破堤（南富良野町）

区（南富良野町）では、8月30日に接近した台風第10号に伴う降雨により、堤防が決壊し氾濫水が市街地に流入、甚大な被害を及ぼした。この破堤氾濫と近傍を流れるユクトラシュベツ川からの氾濫を併せて、浸水面積約130ha、浸水家屋189戸及び食品加工工場などが浸水し、南富良野町に甚大な被害を及ぼした（写真1）。石狩川の直轄管理

区間での破堤氾濫は昭和56年8月洪水以来である。破堤は、幾寅築堤の2箇所が発生し、上流側は破堤幅300m、下流側では破堤幅150mであった。今回の出水で降雨量が大きかった石狩川上流域には、国が管理する大雪ダムと忠別ダム、空知川上流域には金山ダムがあり、今次出水では洪水調節によりダム下流域の被害軽減に大きく寄与した。この中で51,400千 $m^3$ の洪水調節容量を有する金山ダム（写真2）は、最も流入量が大きかった8月30日の大雨では、ピーク流入量約1,600 $m^3/s$ に対し約1,300 $m^3/s$ 分をダムに貯めこんで、下流の被害軽減に寄与している。一方で、8月30日～31日にかけて防災操作開始から約54,000千 $m^3$ を貯水し、ほぼ満水の状態となった。

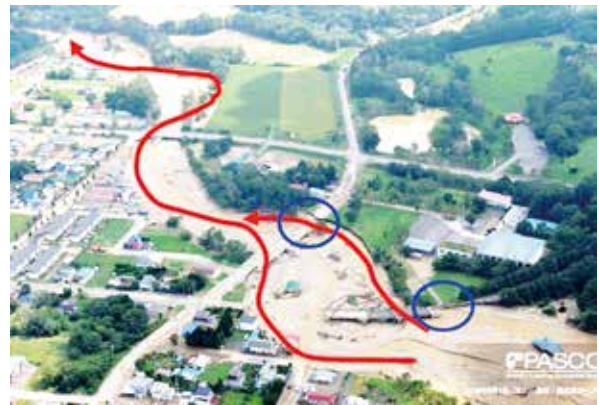
写真3 ペケレベツ川氾濫状況

行流路が直線化し、下流の被災区間（計画勾配：1/66）では比較的直線的に整備された流路が振幅の大きな蛇行流路へと発達した。これより、市街地付近では左右岸が連続的に河岸決壊すると共に、落橋、家屋の流出、市街地の浸水被害等が生じた（写真3）。このほか、パンケ新得川に架かる橋梁被害でJRの札幌と帯広・釧路を結ぶ特急列車の長期運休が余儀なくされた。

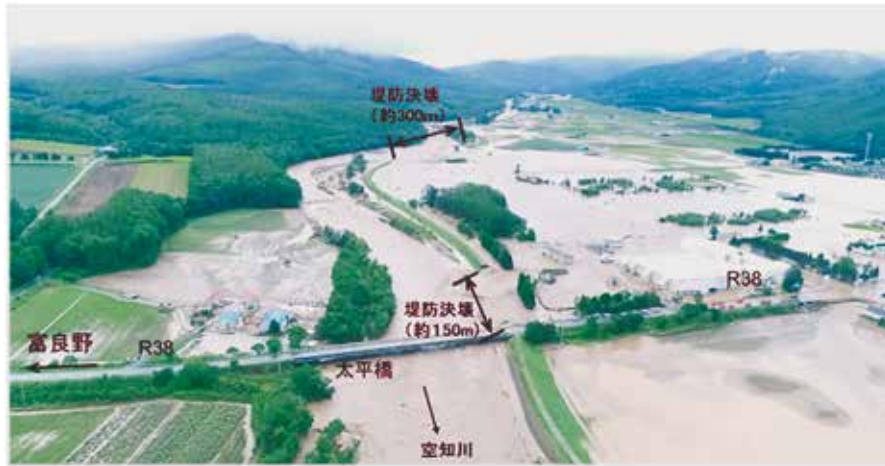
写真1 空知川の破堤後の氾濫状況（8月31日6:30撮影）  
（北海道開発局提供）

- 空知川幾寅地区の堤防は、河川水の越流と堤防への流れの偏りによって、破堤、氾濫が進行したと考えられる。氾濫流が作り出した堤内地側の流路は築堤以前に形成されていた旧流路とほぼ同じ位置に形成され、昔の河川が再現されたような状態となった。今後はハザードマップの作成や防災教育において昔の河川の跡を周知させるなどの配慮が必要である。
- 辺別（べべつ）川における橋梁被害は、河川の蛇行と河岸侵食で橋台裏側が侵食されたものであり、この蛇行の発達は上流からの土砂供給量

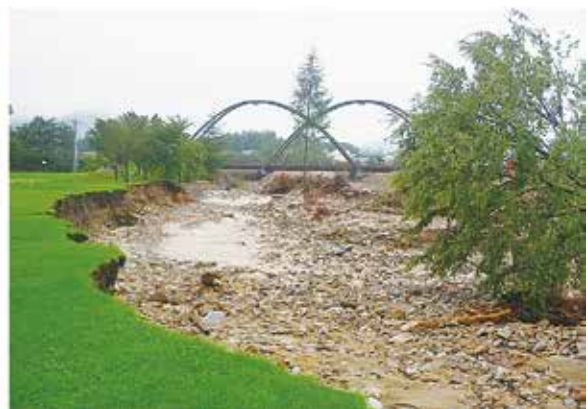
写真2 ペケレベツ川の河岸決壊状況、左)石山橋周辺（9/1撮影、左右岸の連続的な河岸決壊状況）（PASCO 提供）、右)石山橋下流（9/6調査団撮影、河岸決壊の状況）

は左右岸が連続的に河岸決壊して落橋、家屋の流出、市街地の浸水被害等が生じた(写真2)。このほか、パンケ新得川に架かる橋梁被害ではJRの札幌と帯広・釧路を結ぶ特急列車の長期運休が余儀なくされた。

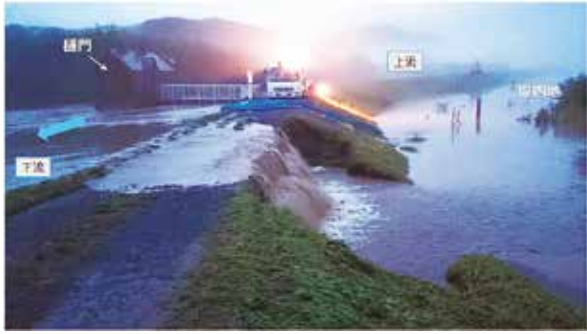
写真3 常呂川の越流時の状況  
(日吉30号樋門、8月22日4時頃の状況)  
(北海道開発局網走開発建設部提供資料に加筆)

常呂川では下流に位置する上川沿と太茶苗（北見市）で計画高水位を超過した。とくに太茶苗では、2016年8月18日には6時間程度、8月20日～22日には32時間程度、計画高水位を超過した。また、8月23日にも計画高水位に迫る水位を観測している。このことにより、写真4（日吉30号樋門）（北見市）に示すような越水が4カ所発生し、支川柴山沢川では堤防が決壊した。この際の外水（河道内の流水）氾濫で約430haが浸水し、出荷を目前に控えていた地元特産のタマネギなどに大きな被害が出た。

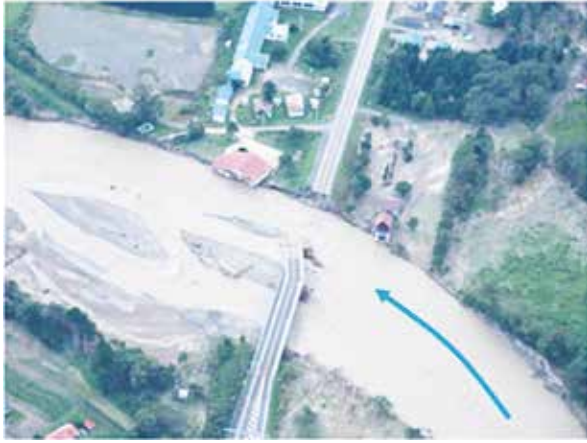
写真5 沙流川に架かる国道274号線・千呂露橋の落橋  
(北海道開発局室蘭開発建設部提供)

ている（室蘭開発建設部）。写真5は沙流川に架かる国道274号線・千呂露（ちろろ）橋の落橋の状況であり、右岸橋台の上流からの河岸侵食で橋台の背面土が侵食され、橋台を押し流して落橋に至ったもので、これより上流区間でも同様な橋梁被災がみられる。一方、山腹斜面でも沢沿いの土砂流出が起きて道路に大きな被害が生じた。交通網という点では、道央と道東を結ぶ幹線の国道274号が長期不通となるなか、高速道路（道東自動車道）が機能したことで致命的なダメージが回避されたことはインフラのセーフティネットという点で特筆すべきと考える。

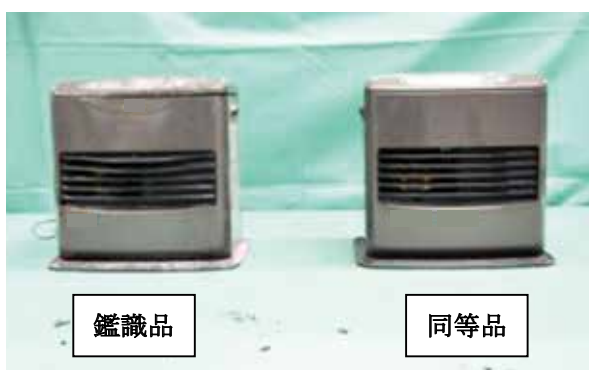
写真2 同等品との比較状況

また、温風吹き出し口付近に炭化物等の付着は認められない。(写真2)

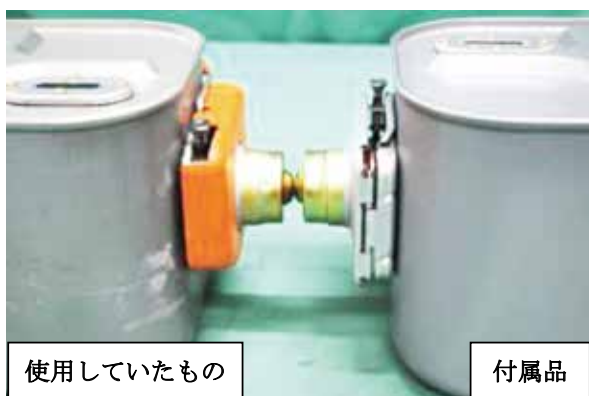
写真3 カートリッジタンクの比較状況

出火当時使用していたカートリッジタンクは付属品と違うもので、見分すると焼損及び変形箇所は認められない。

上の支障はないとのこと。(写真3)

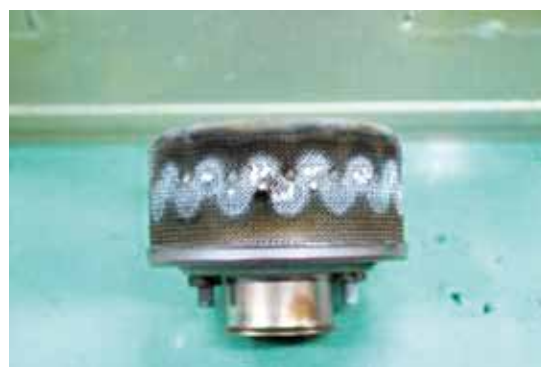
フロントカバーを取り外した内部には燃烧筒、基板及び配線が設けられ、焼損、変形及び部品の破損箇所は認められない。

バーナー及びバーナーヘッドに著しい煤の付着及び変色は認められない。(写真4～6)
