消防防災の科学

春
2019

特集

平成30年7月豪雨

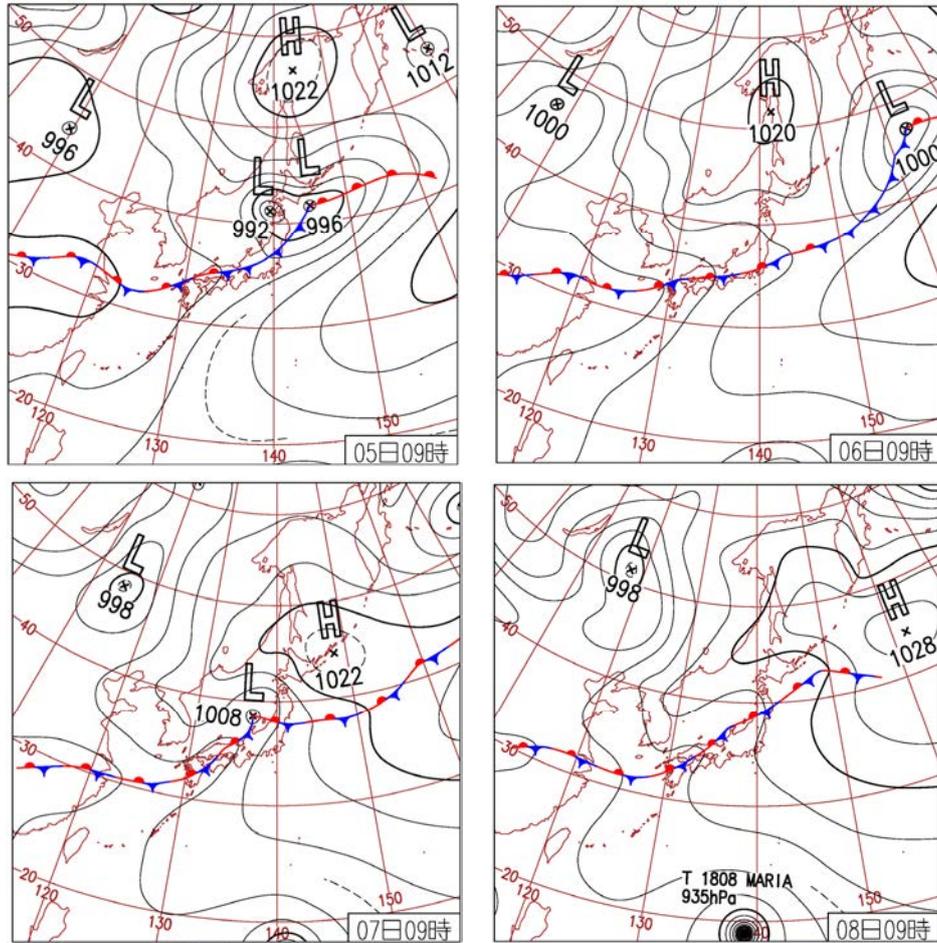
図1 2018年7月5～8日の午前9時の地上天気図（気象庁による）

まず、平成30年7月豪雨の気象状況を地上天気図で見してみる。図1に、2018年7月5～8日のいずれも朝9時における4日分の天気図を示す。7月5日には、台風7号が低気圧となって北海道付近に位置し、その南側に梅雨前線が日本列島を縦断するように伸びている。この梅雨前線は日ごとに少しずつ位置がずれながらも、日本列島を前線が縦断して停滞する状況が持続していた。このように梅雨前線が停滞する状況が長続きしたことが、今回の豪雨をとりまく気象状況の特徴のひとつである。なお、前線が長期間停滞した理由は、日本をとりまくより大きな地球規模の大気の循環が影響を及ぼしていることが指摘されている³⁾が、この点についてはここでは触れない。

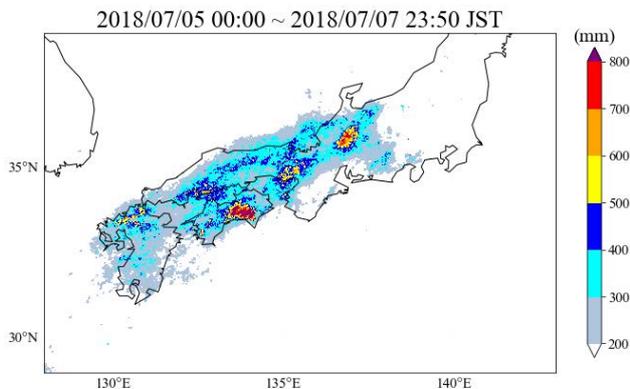
図2 気象庁合成レーダーによる2018年7月5日00:00から7日23:50まで積算降水量

図2に、気象庁による全国合成レーダー観測に基づく全国の2018年7月5日から7日までの3日間の積算降水量の分布を示す。この3日間で、中部地方から九州地方にかけての広域で大雨が発生

していることがわかる。特に、中部地方内陸部、近畿地方中部、四国地方太平洋側、九州北部において、500 mmを超える大雨が発生していたことが分かる。

図4は、気象庁全国合成レーダーのデータを使って、暖候期（5～10月）に発生する停滞性の積乱雲群（降水系）の発生地域を統計的に調べ、その分布を示したものである⁴⁾。停滞性の降水系の発生頻度が高い地域は、中部地方内陸部、近畿地方、中国地方、四国地方、九州地方であることがわかる。これらの地域は、図2に示す大雨の発生地域とよく一致しており、平成30年7月豪雨の発生地域は、停滞性降水系がそもそも発生しやすい地域であったと言える。言い換えると、気候学的に見て停滞性降水系の発生しやすい地域で、平成30年7月豪雨を引き起こした降水系が発達したのである。つまり、停滞性降水系が豪雨災害をもたらすリスク要因であることを、図4の結果から、改めて認識する必要がある。

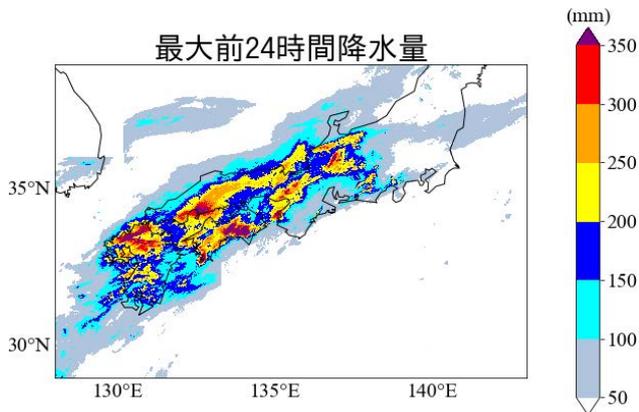
図3 気象庁合成レーダーによる最大24時間降水量の分布

また、図3には、合成レーダーデータから算出した最大24時間降水量の分布を示す。図2と同様に、中部地方から九州地方にかけて、豪雨が起きている様子が見て取れる。注目すべき点は、3日間の積算雨量では地域差が顕著であったが、24時間雨量で見ると、瀬戸内地方を含めて中部地方から九州地方にかけて大雨の領域が広範囲に及んでいることである。短期間で雨量を評価すると、今回の豪雨が、地域の別なしに生じていることがより鮮明に分かる。

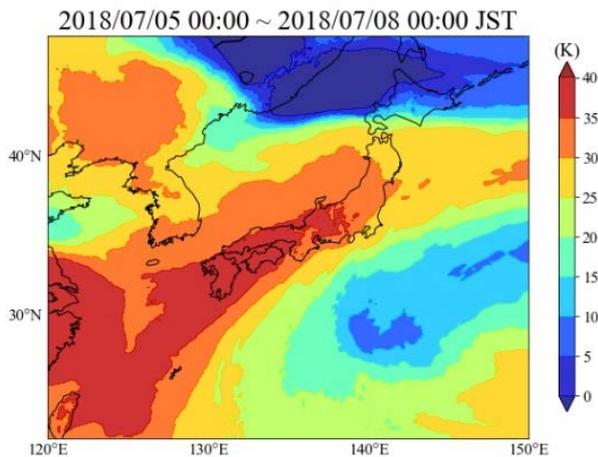
図5 2018年7月5日～7日の期間中のK指数の分布

図5にK指数の分布を示す。積乱雲の発達ポテンシャルが高い地域（数値が35以上の場合）が、東シナ海海上から九州・四国・中国・近畿・中部の各地方に集中するように南西から北東に伸びている様子が見て取れる。これは、大量の水蒸気が

東シナ海を通過して日本列島に流入していることを意味しており、この水蒸気の流れが西日本を中心とした地域に向けて伸びており、これが豪雨をもたらす要因となった。今回の豪雨で特異的だったのは、前線が停滞することで、この大量の水蒸気の流れも長時間持続したことである。結果として、雨が長時間持続することになり、豪雨災害に至った。

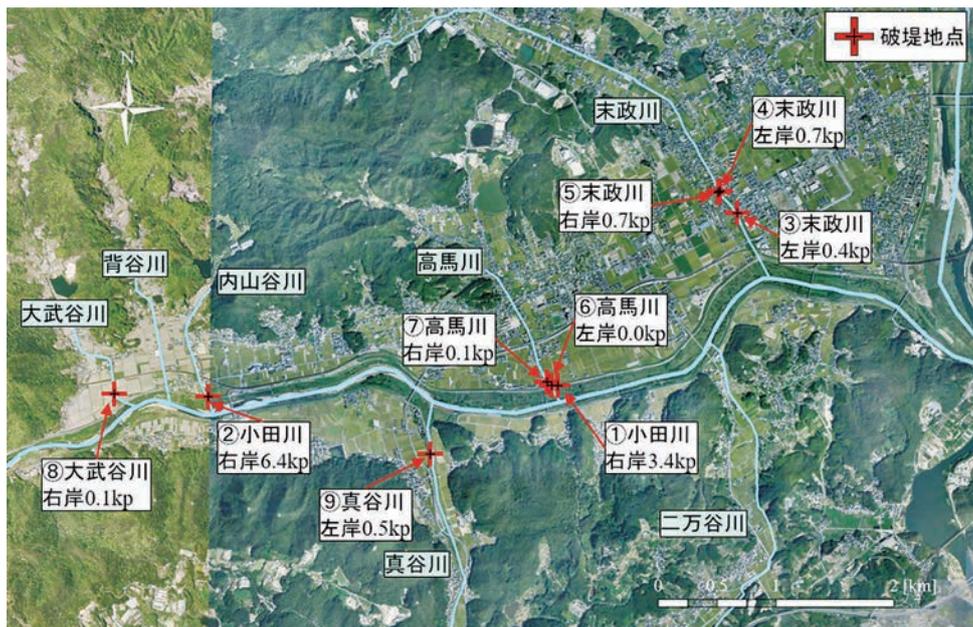
図-1 小田川下流部と堤防決壊箇所

大きな被害を受けた小田川は、岡山県高梁川の一つの支川であり、流路延長は33km、流域面積は491km²である。小田川下流域の概要を図-1に示す。小田川の支川としては、左岸側（北側）では末政川、高馬川、内山谷川、背谷川、大武谷川、

右岸側（南側）では二万谷川、真谷川がある。

小田川と支川の堤防決壊マップと詳細情報を図-1と表-1にそれぞれ表示する。表中における堤防高と破堤幅、破堤高さ（＝堤防高－敷高）について、高梁川水系小田川堤防調査委員会²⁾をベースと表示している。また、推定破堤時刻は、住民証言やマスコミによる映像データに基づいている。これより、小田川の堤防決壊は2箇所であり、いずれも左岸であること、さらに支川の合流点下流側であることが分かる。一方、支川に関しては、末政川3か所、高馬川2か所、真谷川1か所、大武谷川1か所であり、合計すると本川2か所、支川7カ所であった。破堤幅は概ね50m前後であるが、末政川0.7km（小田川合流点からの距離）では左岸で110m、右岸で150mと突出している。

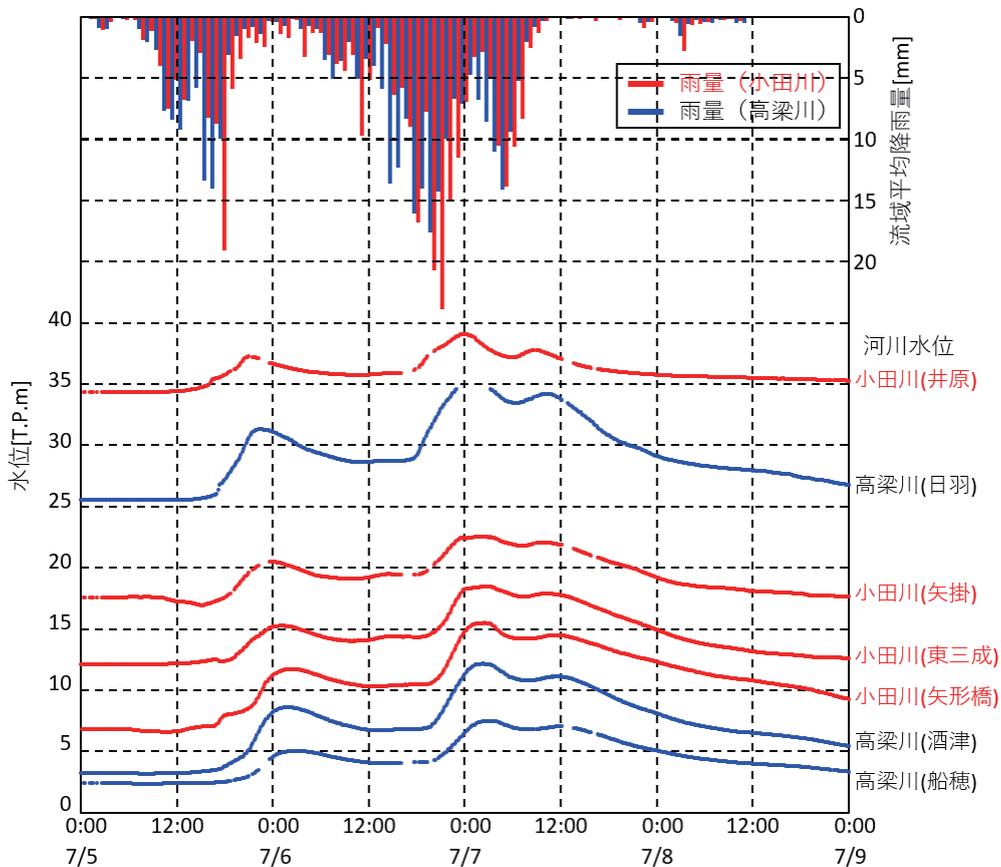
図-2 高梁川・小田川における水位の時系列変化

堤防決壊時刻の推定値より、まず、最初に高馬川右岸0.1kmと末政川右岸0.7kmが7/7 0時頃に決壊した。その後、7/7 3時過ぎに小田川左岸3.4kmで決壊した。さらに、夜が明けた同日7時前後に末政川左岸側0.4km、0.7kmが決壊した。なお、推定破堤時刻が書かれていない箇所のうち、大武谷川以外については、住民証言や周囲の浸水状況から7/7未明に決壊したものと推測される。このように、最初の堤防決壊から時間をかけて次々と堤防決壊しているが、全ての堤防決壊が夜間に発生したわけではなく、朝方に発生していることは重要な事項である。

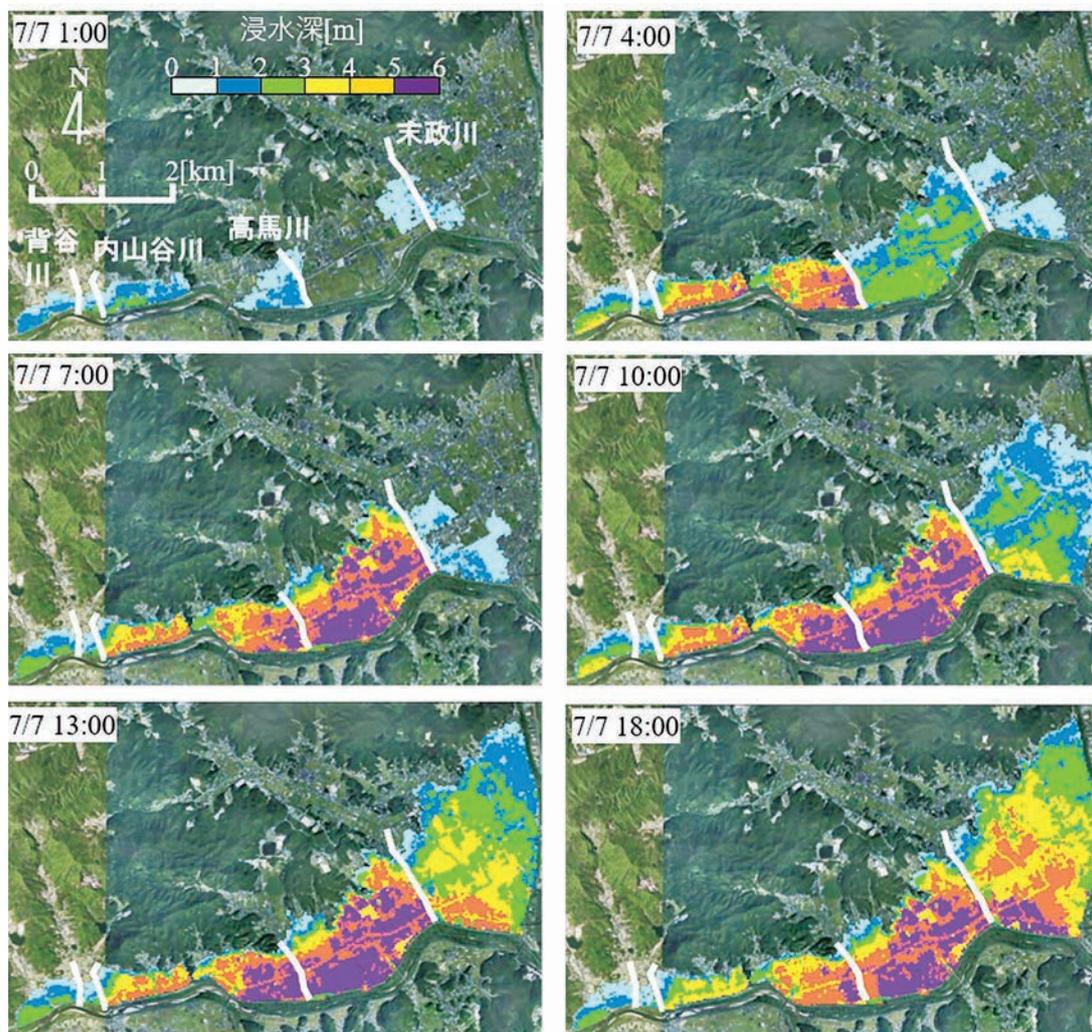
図-5 シミュレーション結果に基づく浸水深分布の時間的推移

水深が5mを超えている。これは、小田川6.4kmからの氾濫水と高馬川0.1km右岸からの氾濫水が合わさり、これらの氾濫水が高馬川堤防でブロックされ、高馬川西側で大きな浸水深となったものと考えられる。また、高馬川と末政川に挟まれた範囲が全域で浸水し、浸水深が2mを越えている。これは、小田川3.4kmの決壊により浸水が始まった結果である。この時点では、末政川東側の浸水範囲は限定的である。次に、7/7 7時では、高馬川と末政川に挟まれたエリアの浸水深が5mを越えており、短時間で水位が上昇したことが分かる。これは、小田川3.4kmからの氾濫水が両支川の堤防でブロックされて貯まった結果である。このように高馬川や末政川のような天井川からの氾濫では浸水深が大きくなるだけでなく、浸水深の上昇速度も非常に大きいことが伺える。また、この時刻では、末政川左岸2か所の堤防決壊の影響を受けて末政川東側にも氾濫水が広がっている。その後の10時と13時では、高馬川西側や高馬川と末政川の間エリアでは浸水深が徐々に大きくなると共に、末政川東側では浸水範囲の広がりとともに、浸水深が大きくなっている。また、13時では、末政川東側における最終的な浸水範囲が概ね水没しており、最初の浸水(7/6 23時台)から約半日かけて全範囲が浸水したことになる。最後に、7/7 18時では、末政川東側では浸水深が増加し、末政川沿いでは5mを超えるエリアが見られる。また、末政川西側のエリアでは、全体に浸

水深は減少し始めている。このように氾濫域の水位ピークは7/7の午後（13-18時）に現れた。

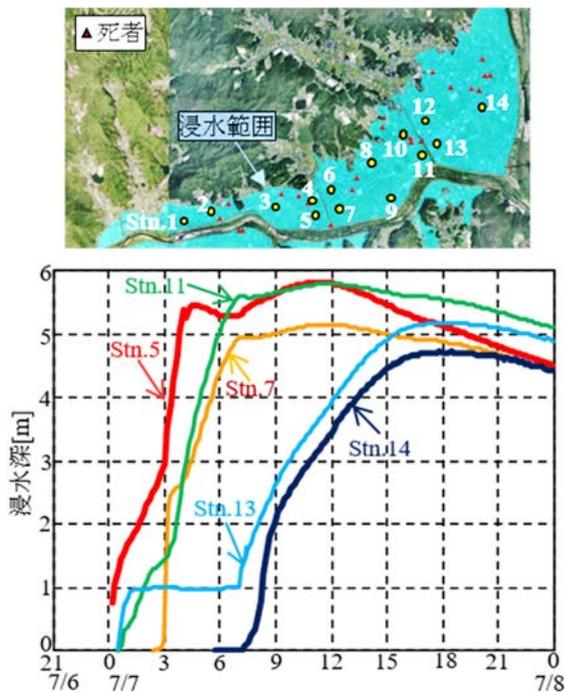
図-6 浸水深の時間変化

上述の浸水深の時間変化より、水位上昇速度

を求めた。その結果、多くの地点において1m/hourを越え、最大で2.7m/hourを記録した。2015年関東・東北豪雨による鬼怒川洪水氾濫では、水位上昇速度の最大値は0.5m/hourであった。そのため、今次水害による小田川洪水氾濫の水位上昇速度は、鬼怒川のケースよりも5倍以上と大きいことが分かる。この浸水エリアは大きな河川（高梁川と小田川）の堤防で挟まれている低地であることに加えて、そのエリアが支川（高馬川、末政川）の堤防で区切られ氾濫水が支川の堤防でブロックされたため、大きな水位上昇速度が発生したものと考えられる。

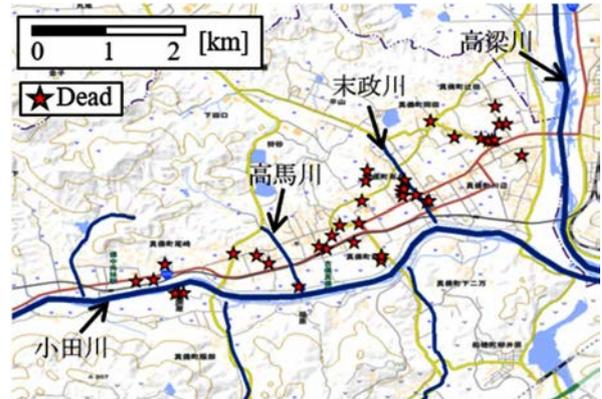
図-7 真備町における死者発生位置

るが、真備町箭田・有井地区がある高馬川と末政川の間が顕著となっていることが分かる。また、小田川左岸側では、小田川の近傍ではなく、避難所に近い北側に人的被害が集中していた。

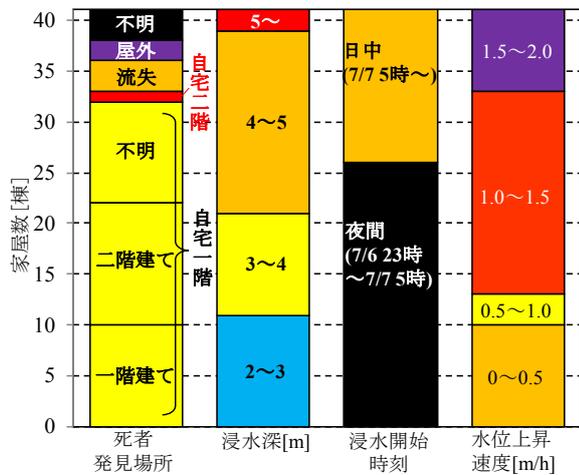
図-8 人的被害の特徴のまとめ

人的被害の特徴を得るために、死者の発見場所、自宅の浸水状況（浸水深、浸水開始時刻、水位上昇速度）を、家屋数として整理した結果を図-8に示す。なお、浸水深は観測結果、浸水開始時間や水位上昇速度はシミュレーション結果より算出した。これより、発見場所としては、自宅が33棟あり、そのうち32棟（全体の78%）が自宅一階で見つかった。また、自宅が流失したのは3棟（全体の7%）であり、これらは末政川右岸側と高馬川左岸側の決壊地点近傍に限られる。このように家屋流失よりも浸水そのものが人的被害に大きな影響を与えた。

死者の約8割は自宅一階で見つかり、1階建てと2階建ての人数は半々であったことから垂直避難すら困難な状況であったと言える。これは、65歳以上の高齢者が45名と大半であることに加えて、大きな浸水深と水位上昇速度が関係していると考えられる。

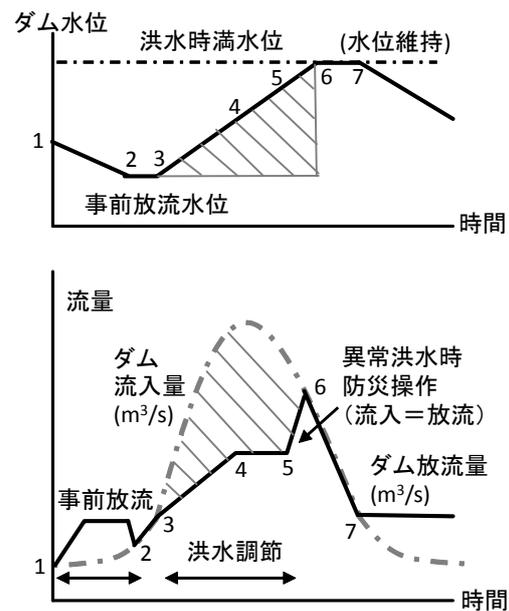
図-1 ダムの洪水調節の模式図

ダムの洪水調節を図-1に模式的に示す。ダムは、洪水時の流入量増加に従って洪水調節ルールに従った量をダム貯水池に貯留する洪水調節操作を行う(3→4)。洪水流入量のピークを迎えると放流量を固定(4→5)するが、その間にダム水位は次第に上昇してくる。ダムの洪水調節機能はダム水位が洪水時満水位(サーチャージ水位)に到達するまでであるが、これに到達・超過することが予測される場合には、流入量=放流量の異常洪水時防災操作に移行(5→6)させることが規定されている。なお、洪水調節容量が小さいダム

の場合には、不足する容量を補うために、降雨予測に基づいて事前のダム水位を低下させる事前放流(1→2)を行う場合がある。ここで、ダムに貯留される水量は図の斜線部分(上下とも3~6の部分)である。

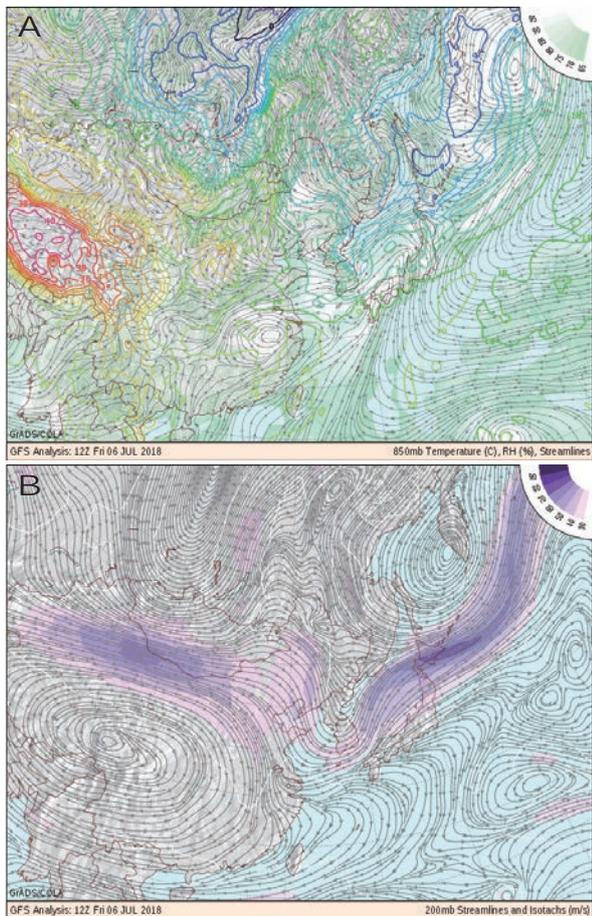
図2 豪雨災害時の気象状況

A : 2018年7月6日21時の850hPa(海拔1,300~1,600mの対流圏下層)の気流、B : 2018年7月6日21時の200hPa(海拔約12,500mの対流圏上層)の気流

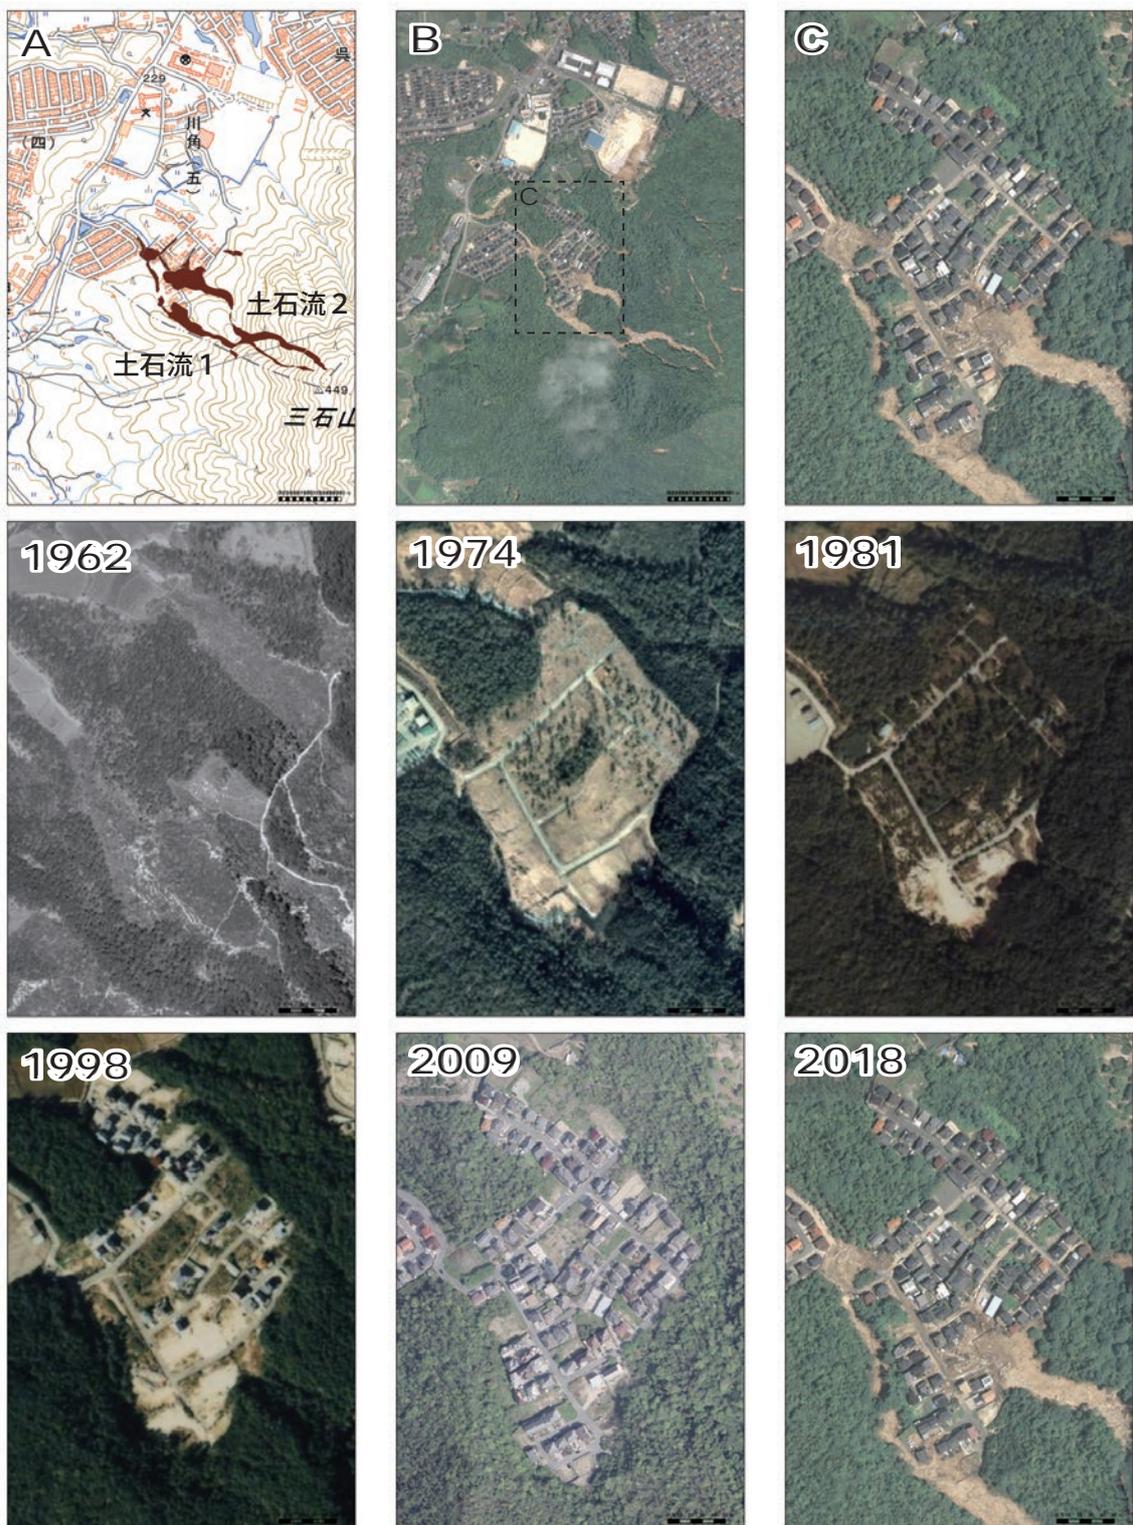
図6 空中写真でみる広島県安芸郡熊野町大原ハイツ周辺の変遷（1962年以降）

土石流跡の地形を詳細に見ると、土石流は最初に北東側から発生し、山麓の開析土石流扇状地の小さな峰を越えて、大原ハイツの南側の谷口に流下したと考えられる（土石流1）。その後、南西

A：2018年の土石流、B：2018年の土石流発生後のオルソ写真、C：2018年の土石流による団地の被害を示すオルソ写真

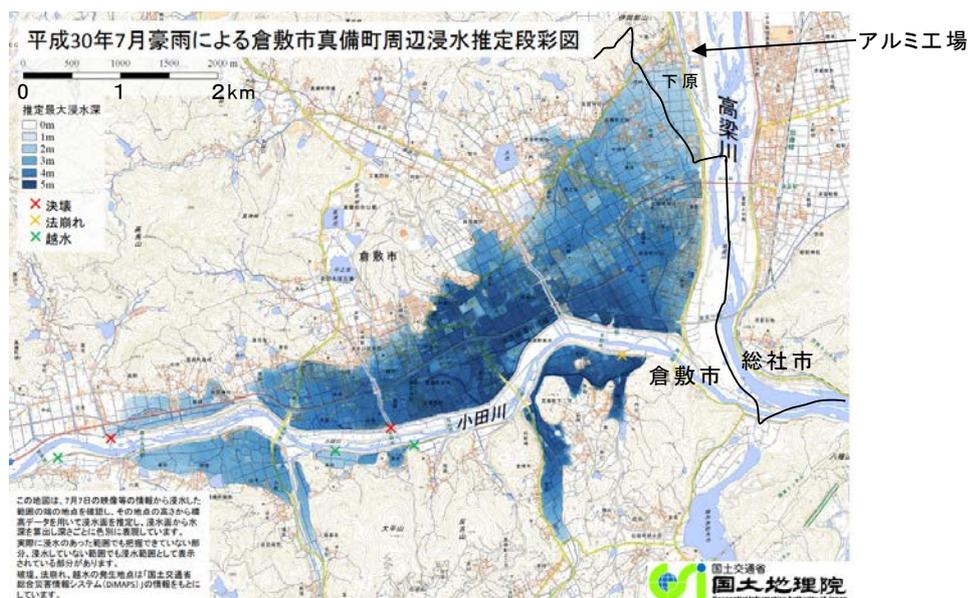
図1 事故発災地点周辺の浸水状況とアルミ工場の位置

西日本豪雨時、浸水したあと爆発・火災となった総社市アルミ工場は高梁川の西岸の倉敷市に近い位置にある（図1参照）。このアルミ工場は、アルミニウム地金を生産するため、24時間体制で

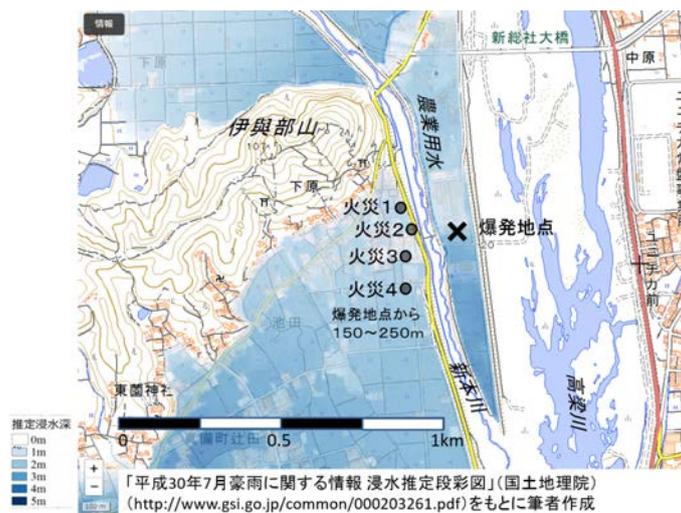
図3 高温のアルミニウム溶融片が飛来して引き起こされた同時多発火災の出火点の位置 (●)

アルミ工場における爆発により、熔融した高温のアルミニウムが飛散し、家屋などに衝突した場合は、屋根面、壁面等を破壊するとともに、火災を引き起こした。火災の痕跡を明確に残している4件の位置を図3に示す。このほか多数の火災が発生しているが、2018年12月17日現在、調査中であり、詳しい件数は今後明らかとなる予定である（総社市消防本部への聞き取りによる¹⁾）。

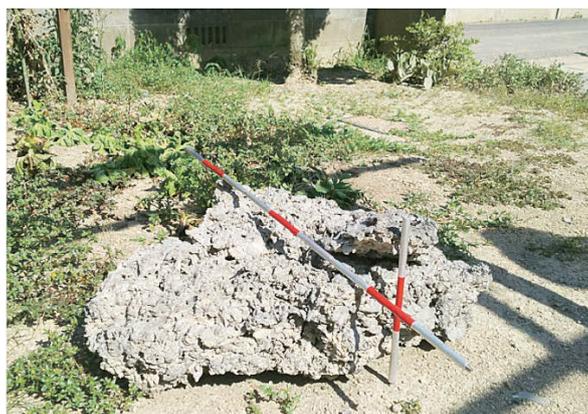
写真1 図3の火災4の位置にアルミ工場から飛来したアルミニウム溶融片 (80cm × 50cm × 15cm、2018年8月7日筆者撮影)

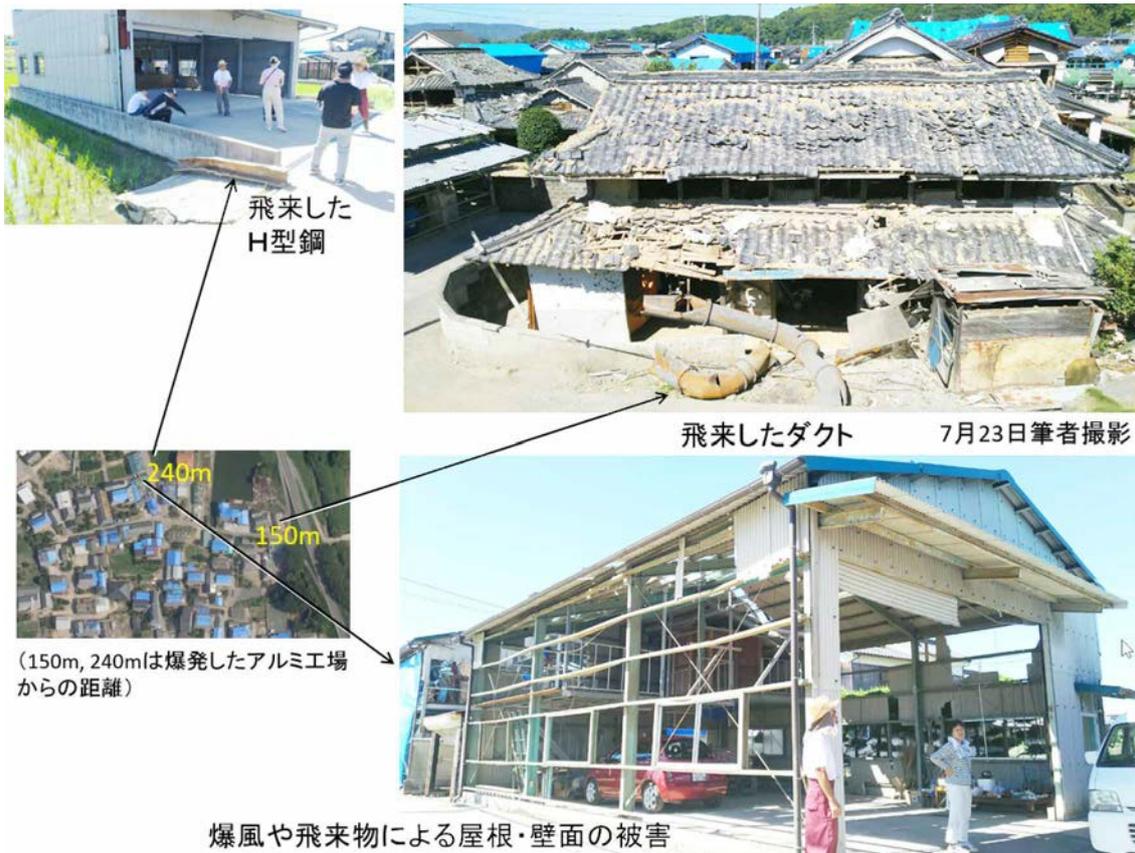
図4 爆風や飛来物による被害状況

爆発したアルミ工場からの飛来物は、アルミニウム溶融片の他に、H形鋼、ダクトなどもあった(図4参照)。

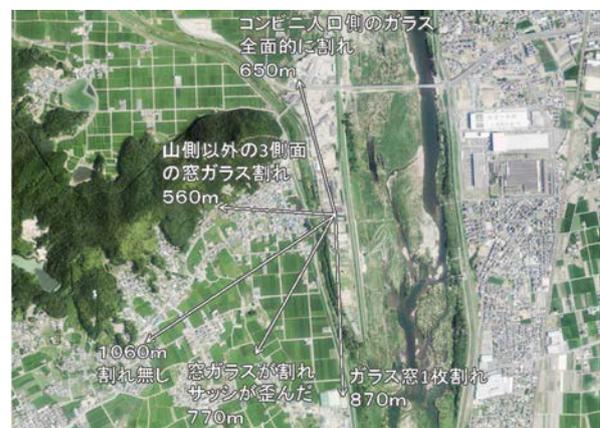
図5 爆風による窓ガラスの被害状況^{2), 3)}

図5に示したアルミ工場から650mの位置にあるコンビニ入り口側のガラスが全面的に割れているを目撃した住民は、「今避難中に、家の近くのローソンで非常食買い物中、目の前で大爆発。その瞬間停電。その爆破でローソンの窓吹き飛ばされて、(別の場所では)大火事がおきてる。皆車の中で待機していたから無事だったけど、どれだけの爆風だったかローソンの窓見たら分かる。まじで死ぬかと思った。今も手の震えが止まらない。ローソン買い物した時に店員さんと話したらすぐに店閉めると言って閉めた後だったから誰も

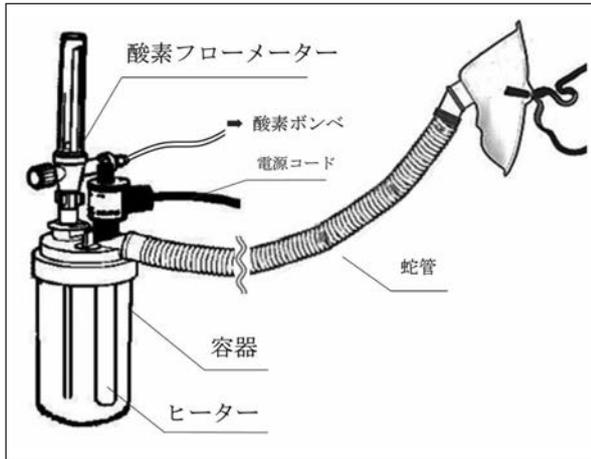
図1 ネブライザーの構造

（図1参照）

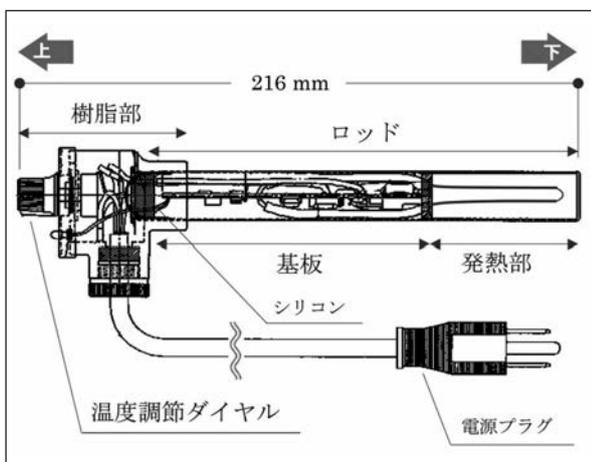
図2 ヒーターの構造

ロッド内は2つに大別され、上部に基板、下部に発熱部が設けられている。また、水分の侵入を防ぐため最上部を厚さ10mmのシリコンで封止している。さらに、基板表面には部分的にシリコンを充填しており、その周囲に酸化マグネシウムを注入しロッド内の放熱効果を高めている。（図2参照）

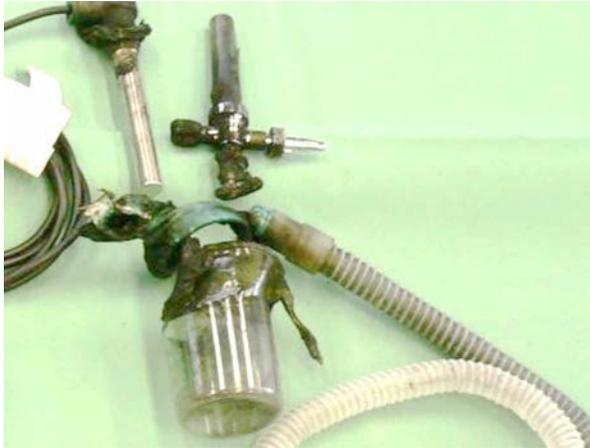
写真3 焼損品の状況

酸素フローメーターは、表面が煤けているが、破損は認められない。(写真3、図1参照)

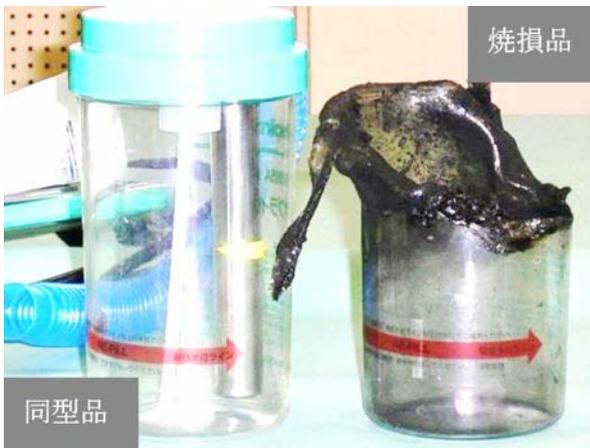
写真4 容器の状況

同型品のヒーターの発熱部と基板部の境に矢印を付し、焼損品と比較すると、焼損品の容器は、ヒーターの発熱部より下部に焼損は認められないが、発熱部より上部は溶融している。(写真4、図1・2参照)

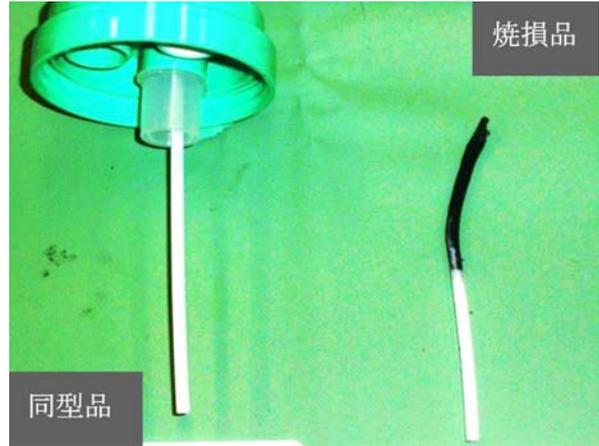
写真5 配管の状況

容器内の配管は、容器と同様に上部が焼損しているが、下部に焼損は認められない。(写真5、図1参照)

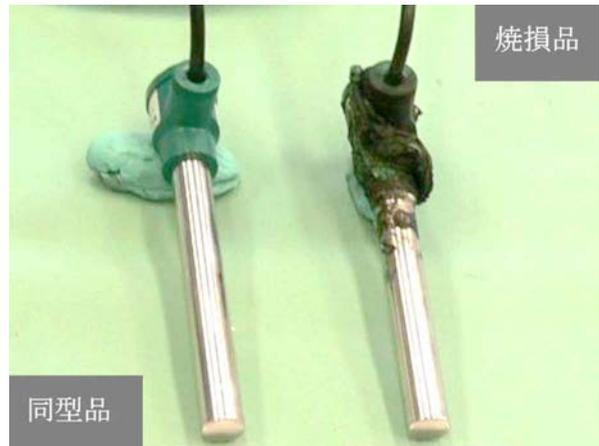
写真6 ヒーターの状況

ヒーターを見分すると、電源コード及び電源プラグに焼損は認められず、焼損箇所は上部形成樹脂付近のみである。

上部形成樹脂は、周囲表面が煤け、ロッドとの境界付近には、別の炭化した樹脂が固着している。また、ロッド表面も、上部に炭化した樹脂が部分的に固着しているが、焼損はなく、変形、破損及びクラック箇所も認められない。(写真6、図2参照)

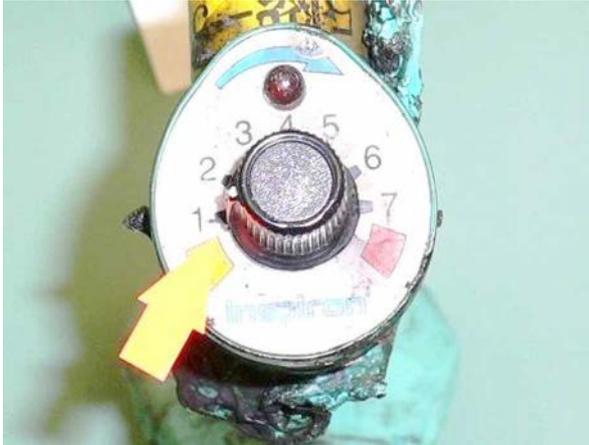
写真7 温度調節ダイヤルの状況

上部形成樹脂の上面を見分すると、1から7までの温度設定が記載されたシール表面が煤により汚損しているのみで、焼損は認められず、温度調節ダイヤルは「1」に設定されている。

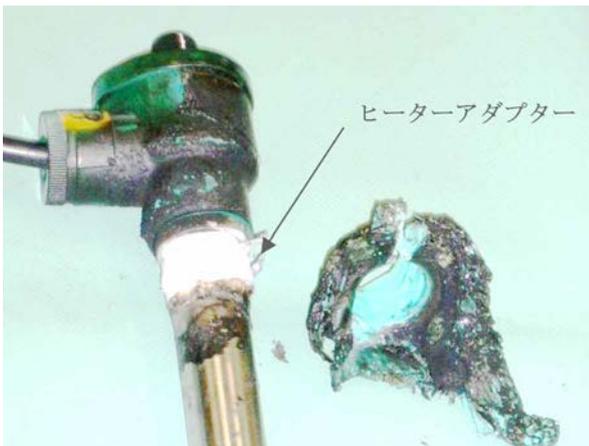
写真8 ヒーター上部の状況

ロッド上部に固着した樹脂を除去し見分すると、上部形成樹脂表面は黒く変色しており、ロッド上部には円筒状の白色の樹脂が認められる。白色の樹脂について、販売業者社員（以下、「立会人」という。）に説明を求めると、「ヒーターを装着する際に用いるヒーターアダプターです。ヒーターアダプターを装着しないと、ヒーターが不安定な状態になります。」とのことである。(写真8、図2参照)

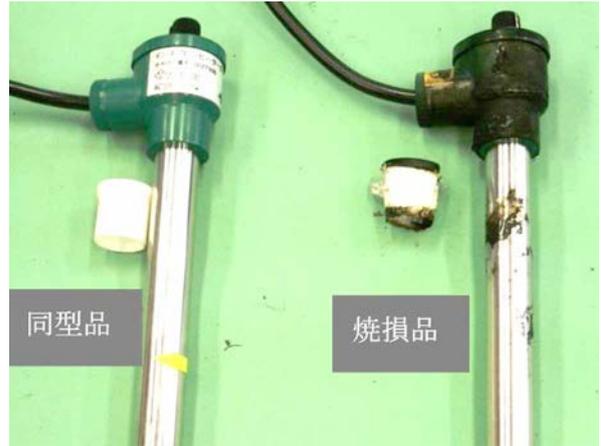
写真9 ヒーターアダプターの状況

ヒーターアダプターは全体的に表面が溶融しているが原形をとどめており、取り外した後のロッド表面にも焼損は認められない。

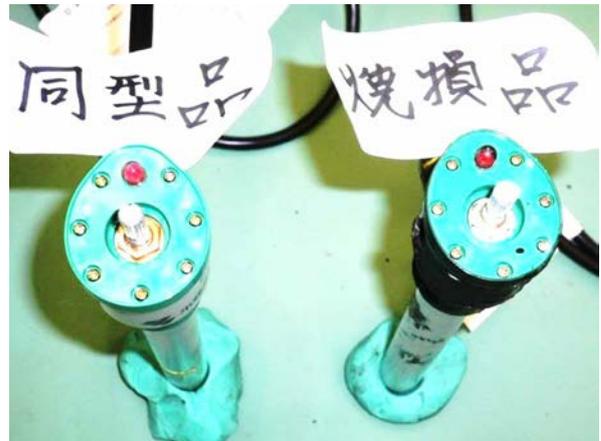
写真10 上部形成樹脂の状況

温度調節ダイヤル及び温度設定が記載されたシールを取り外し、上部形成樹脂の上面を見分すると、焼損は認められない。また、外周部に設けられた7本のネジに緩みは認められない。(写真10、図2参照)

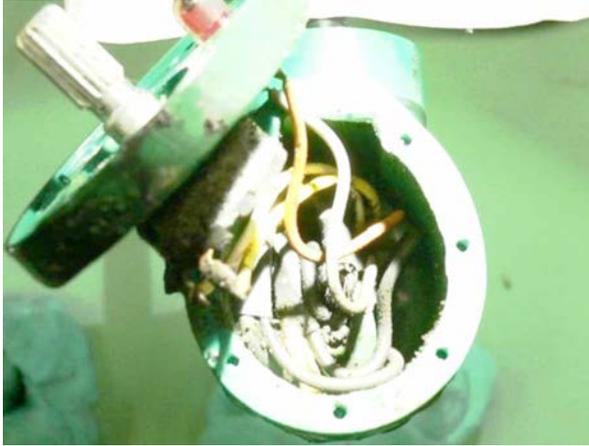
写真11 上部形成樹脂内の配線の状況

上部形成樹脂の上面のネジを取り外して、上部形成樹脂内部を見分すると、煤の付着が認められ、一部の配線被覆が炭化している。

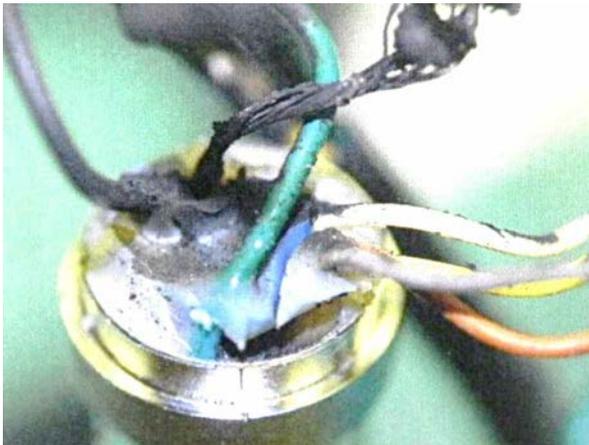
写真12 ロッド最頂部の状況

上部形成樹脂を取り外し、ロッド最頂部を見分すると、黒色の被覆の配線のみ、一部被覆が焼失し素線が露出しているが、電気痕は認められない。

封止用のシリコンは、表面が煤けているのが認められる。(写真12、図2参照)

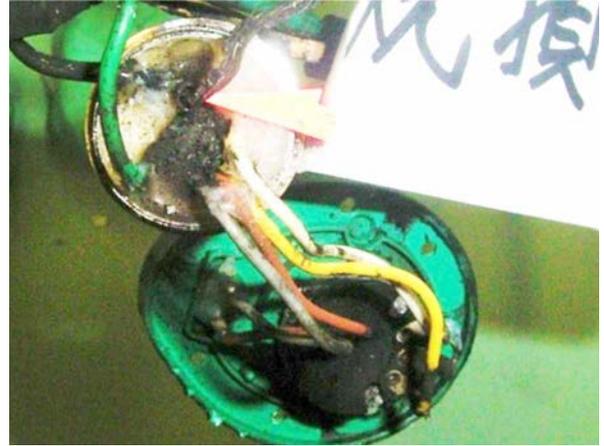
写真13 ロッド最頂部の状況

黒色の被覆の配線は、透明チューブ内を通過していることから、立会人に説明を求めると、「この配線はヒーター発熱部に接続される配線で、周囲への熱伝導を防止するため、耐熱チューブ内を通過させています。」とのことである。(写真13、図2参照)

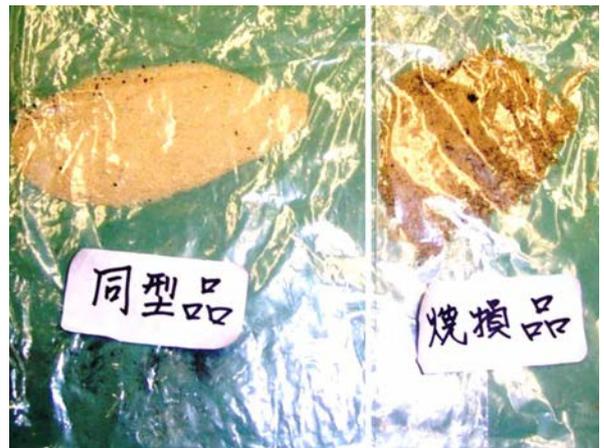
写真14 酸化マグネシウムの状況

充填されたシリコンを除去し、ロッド内部の酸化マグネシウムを取り出したところ、同型品は乾燥しているのに対し、焼損品は水分を含み濡れている。(写真14参照)

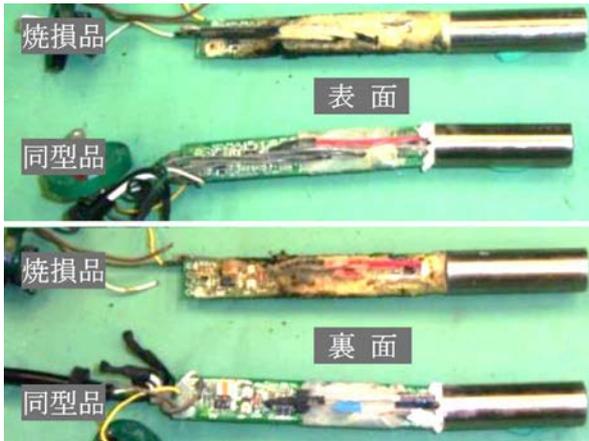
写真15 ロッド内の状況

ロッド内の基板を見分すると、表面及び裏面とも部分的に炭化箇所が認められる。

また、シリコン及び酸化マグネシウムの除去を行うが、基板に対して強固に固着している酸化マグネシウムが点在しており、容易に除去できない。(写真15、図2参照)

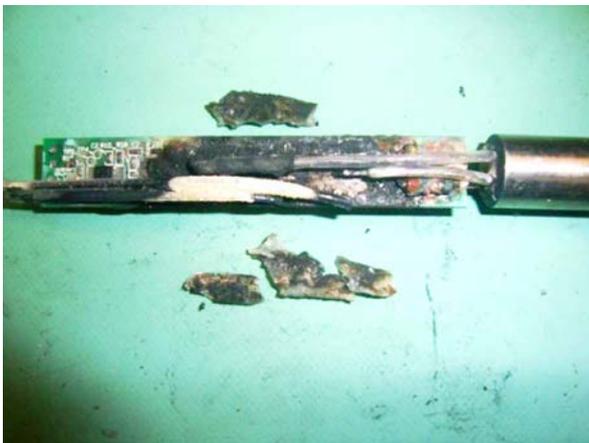
写真16 基板の状況

固着した酸化マグネシウムを取り除き見分すると、基板に面して、表面が炭化した酸化マグネシウムが複数個所で認められる。

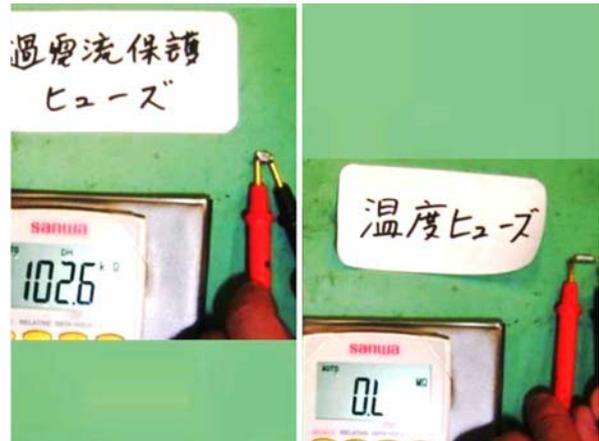
写真17 ヒューズの導通測定状況

基板回路の安全装置である温度ヒューズ及び過電流保護ヒューズを取り外し、テスターで導通状況を確認すると、温度ヒューズはOLを示し、過電流保護ヒューズは102.6k Ωを計測する。(写真17参照)

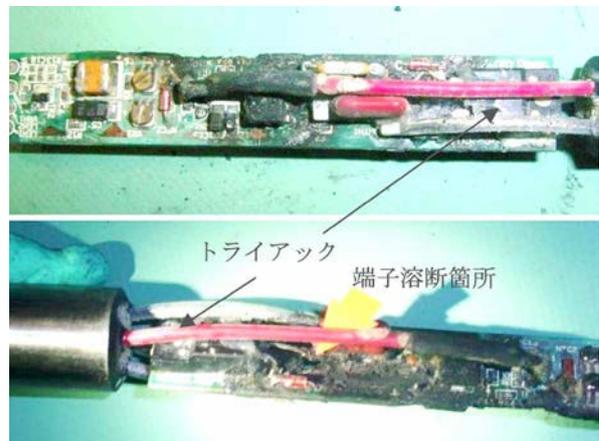
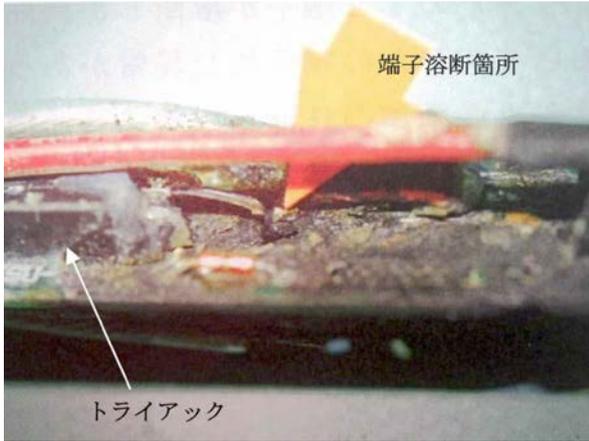
写真18 基板の状況

シリコン及び酸化マグネシウムを全て除去し、基板表面を見分すると、発熱部寄りの中央付近に欠損箇所が認められる。また、当該箇所と同位置にある実装品の端子に溶断が認められる。この実装品について、立会人に説明を求めると、「トライアックです。」とのことである。(写真18・19、図2参照)

エ ヒーターの内部基板は、トライアックT2端子に溶痕が認められ、付近の基板に欠損が認められることから、T2端子付近においてトラッキングが発生又はT2端子と基板の接続部において接触不良が発生した可能性が考えられる。

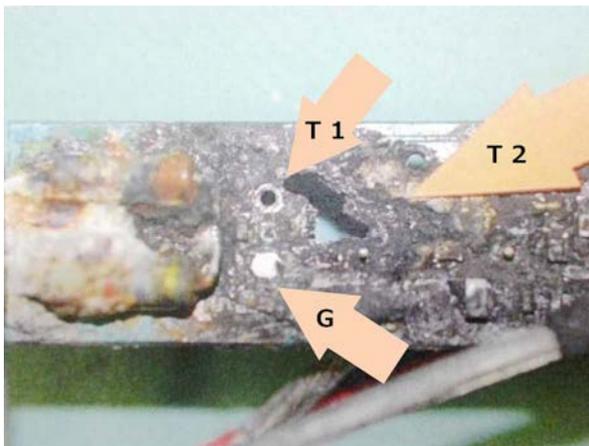
写真20 基板裏面の状況

トライアック（双方向に電流を流せる3端子の半導体素子）各端子の基板裏面接続部を見分すると、T1端子及びG（ゲート）端子は基板に接続されているが、T2端子は認められず、当該端子の接続部を中心として周囲の基板が欠損している。

なお、当該トライアックは、ヒーター線に直結され、温度過昇時にヒーター内の熱電対が220℃を超えると、数箇所の回路を経由後、最終的にトライアックへのゲート波形を遮断してヒーターの温度制御を行うものである。（写真20参照）

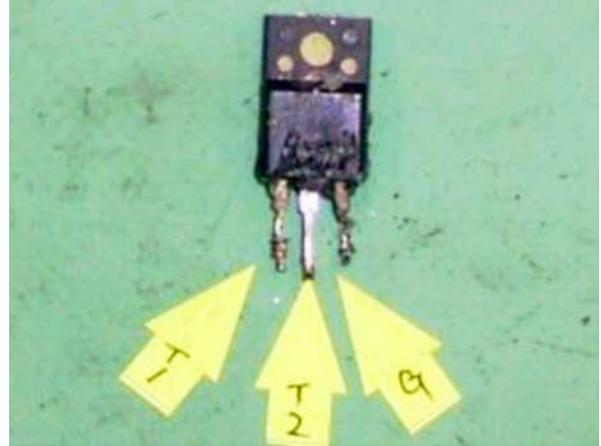
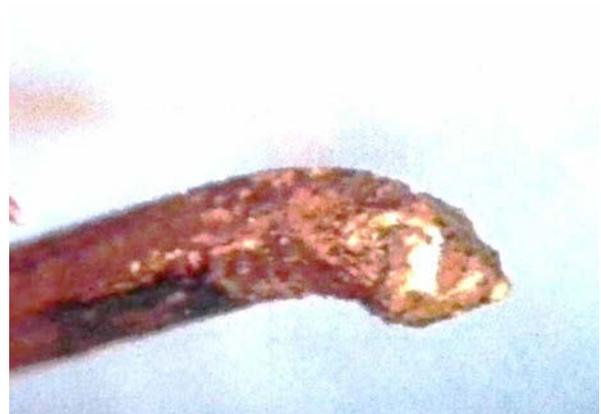
写真21 トライアックの状況

基板からトライアックを取り外し見分すると、本体は原形をとどめている。

は認められないが、T2端子の先端は、丸みを帯びて溶断しているのが認められる。（写真21・22参照）

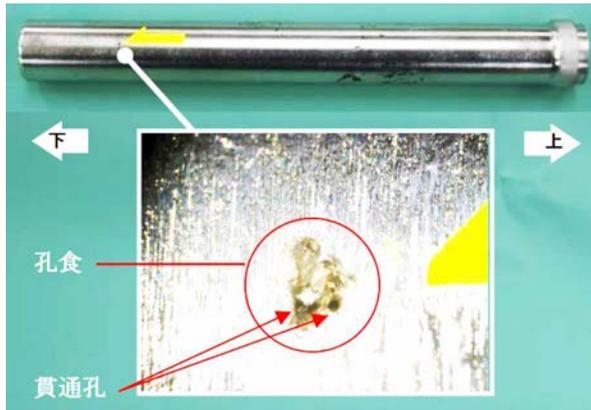
写真23 ロッド表面の状況

倍率20倍でロッド表面を詳細に見分すると、ロッド底部から約30mm上方の位置に孔食が認められ、その中に貫通孔が2箇所認められる。（写真23、図2参照）

しかし、販売業者によると、ヒーターは、蒸留水を加温するためのもので、生理食塩水を使用する場合は、腐食防止のためヒーターの使用を禁止していた。
