消防防災の科学

2021

令和2年7月豪雨

143

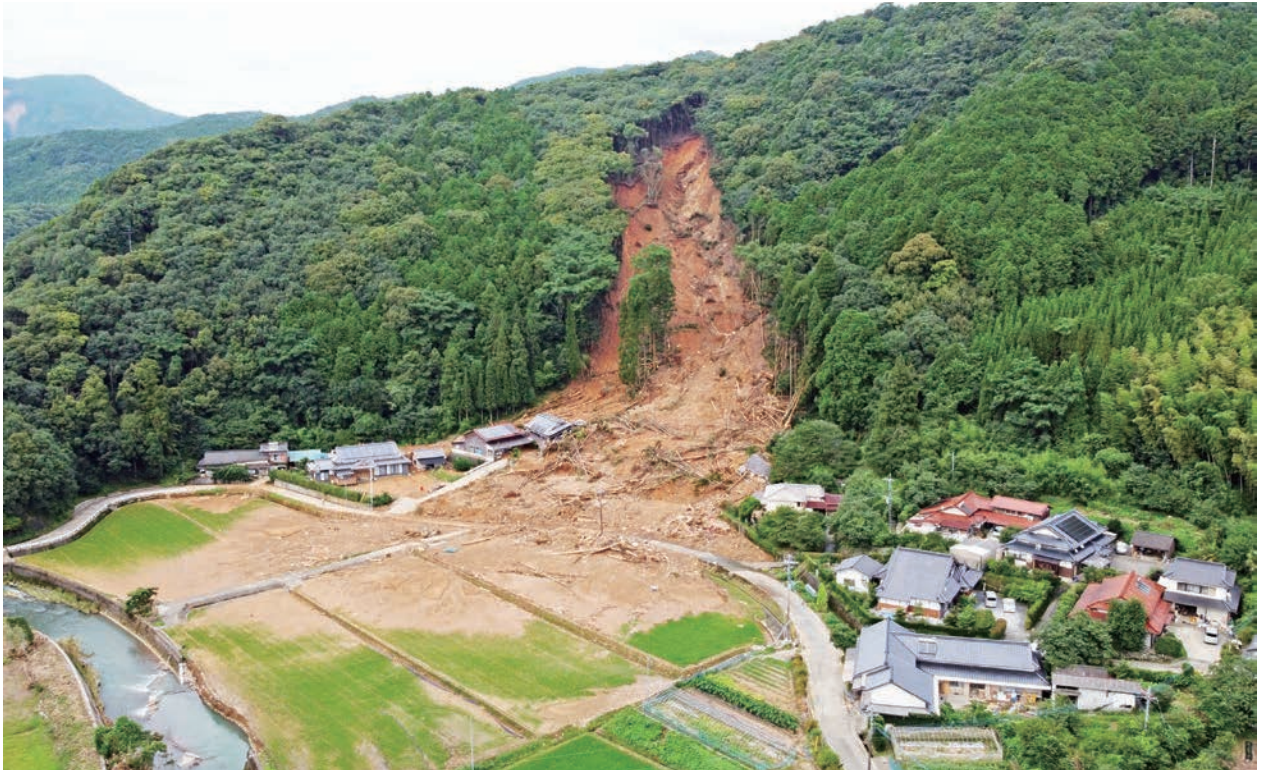
熊本県芦北町田川地区、林地斜面の崩壊と土砂の氾濫状況（2020年7月12日撮影）
写真提供：宮縁育夫熊本大学教授

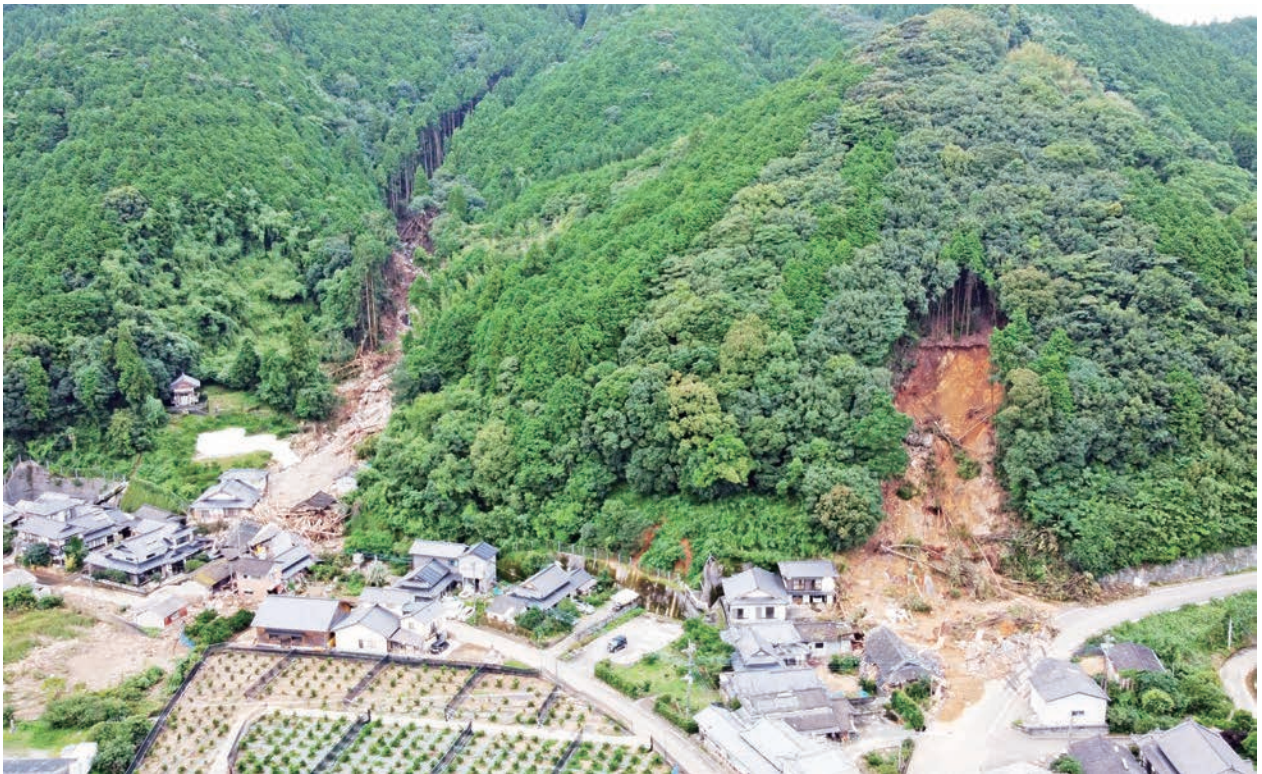
熊本県芦北町女島小崎地区の斜面崩壊と土石流による災害状況（2020年7月12日撮影）
写真提供：宮縁育夫熊本大学教授

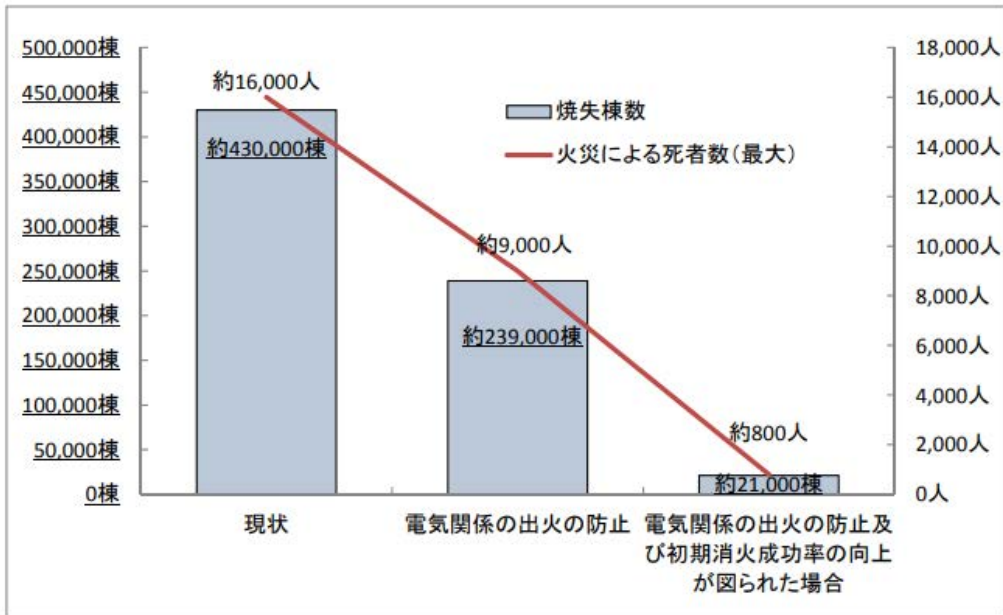
図 対策を講ずることによる被害軽減効果

電気関係の出火の防止に加え、さらに、初期消火成功率の向上が図られた場合、死者数は16,000人から800人に、焼失棟数は43万棟から2万1千棟になると予想されており、被害を激減させることが可能であることがわかります（図 対策

出火防止対策の強化		
		現状	電気関係の出火の防止が図られた場合	電気関係の出火の防止及び初期消火成功率の向上が図られた場合※2
冬 夕	焼失棟数 ※1	約 430,000 棟	約 239,000 棟	約 21,000 棟
	火災による死者数	約 8,900 人 ～約 16,000 人	約 4,800 人 ～約 9,000 人	約 400 人～約 800 人

一方で、首都直下地震が発生した場合、①出火件数を減らすこと、②初期消火活動を成功させることにより、被害を激減することが可能であることも述べられています^{*1}。出火件数を減らす最も有効な対策が通電火災の防止とされています。通電火災を防止する対策をとることにより、火災による焼失棟数は43万棟から21万棟へ、火災による死者数は16,000人から9,000人に減ずることが可能となります。

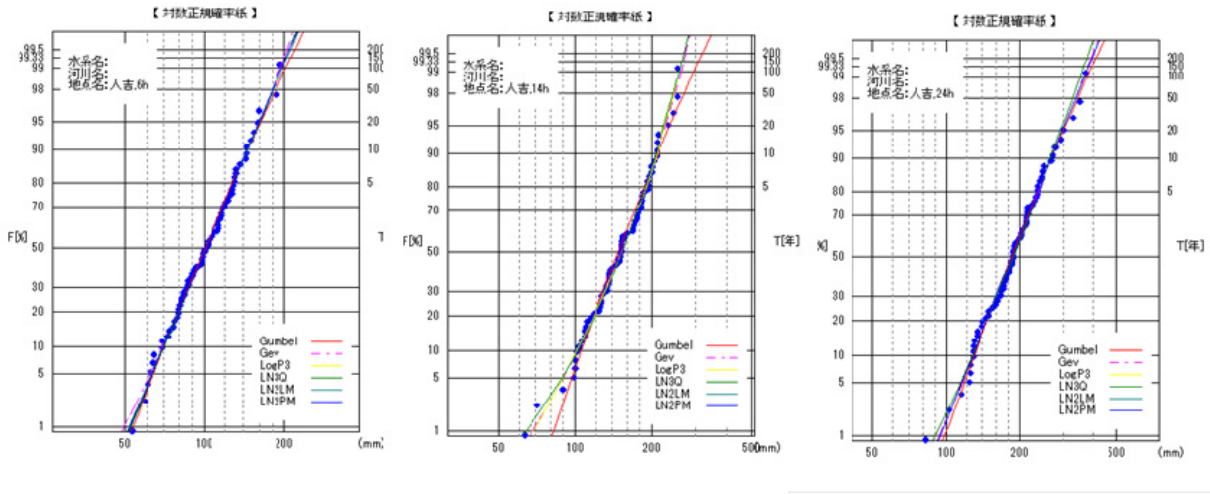
確率年 214年

Gumbel : SLSC=0.019, COR=0.996

図-5 人吉市雨量観測所における確率年 (2020年7月水害)

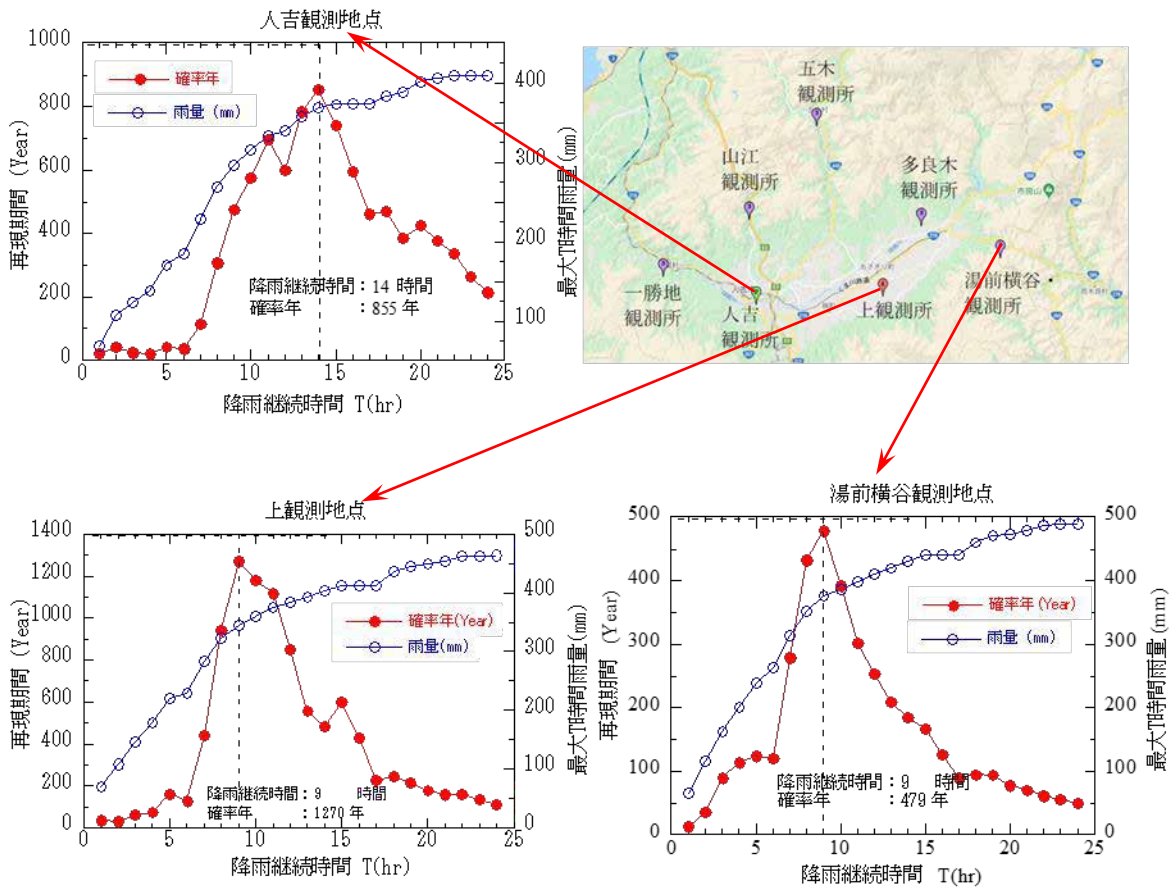
図-6 降雨継続時間における確率年 (2020年7月水害)

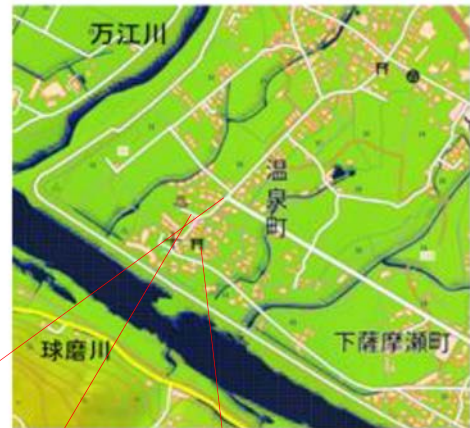
(a) 青井阿蘇神社楼門

(c) 万江川合流部近傍

図-10 青井阿蘇神社周辺の浸水状況

図-10は、青井阿蘇神社境内の楼門が1.5mで

あったことを示す。人吉市史によれば寛文9年(1669年)8月に青井阿蘇神社の楼門が3尺(0.9m)余り浸水したことを示す。記録上、351年間の中で今次水害が最大の浸水深であったことが分かる。境内の地表高は周辺の道路より2.8m高い位置にあり、道路標識には昭和40年の浸水深2.3mに対して今次の令和2年水害では4.3mに達し、2mも浸水深が大きい。なお、同一場所で昭和57年水害では1.3mの浸水深であった。

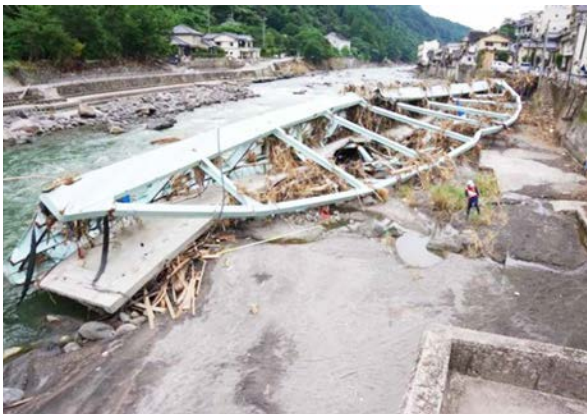
写真2 新天ヶ瀬橋の落橋

た。また、新天ヶ瀬橋が落橋した（写真2）。谷底河川を高速で流れる被災形態は、今次豪雨での球磨川中流部でも起こっているが、宅地等のかさ上げや河道の拡幅にも限界があることから、対策が難しいと考えられる。

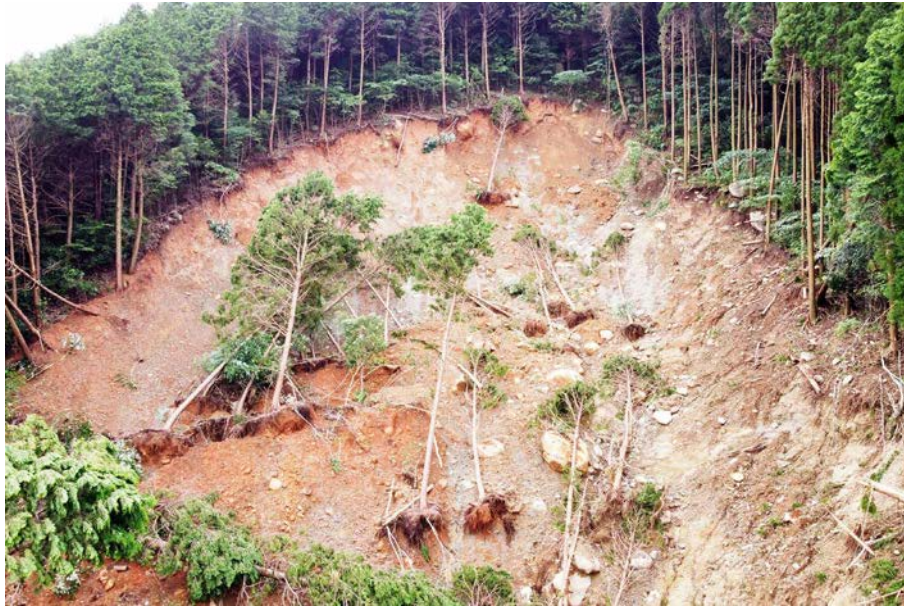
図8 津奈木町福浜地区林地斜面での崩壊。

生じた。崩壊の頂部は標高140～150m付近の傾斜20～25°程度の林地斜面に位置し、斜面には樹高約18mのヒノキ・スギ造林木が存在していた。その斜面が幅30m、深さ10m程度にわたって崩壊し、滑落崖には球状風化が進んだ青灰色の火山岩が観察された（図8）。風化した火山岩の直下には、砂質火山灰層と成層したシルト質火山灰層の互層（全層厚2m以上）が認められた。さらに下

位には砂岩ブロックを含む砂泥互層からなる混在岩（前期ジュラ紀のメランジュ相）も観察された。混在岩上位の火山灰互層は、風化が進んだ火山岩とともに新第三紀以降の肥薩火山岩類であり、周辺地域の標高の高い尾根部には新第三系の肥薩火山岩類がキャップロックとして存在している可能性が高い。降雨時に細粒な火山灰層が不透水層となることで風化した火山岩の崩壊、つまりキャッ

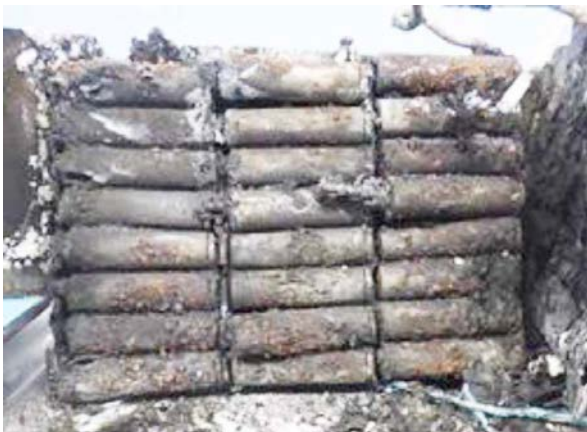
リチウムイオン電池は、48個のセルを接続した組電池となっている。リチウムイオン電池は全体に焼きし、複数のセルのリチウムイオン電池に穿孔が認められる。

写真9 リチウムイオン電池の状況

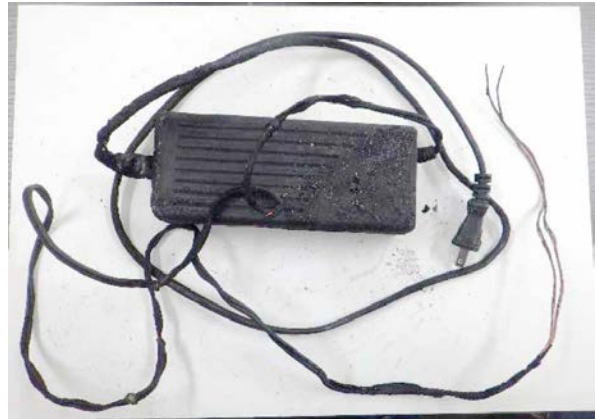
ACアダプターに焼きはないが、ACアダプターから電源プラグまでのコードに断線箇所が認められ、断線箇所に溶痕が認められる。

写真10 ACアダプターの状況

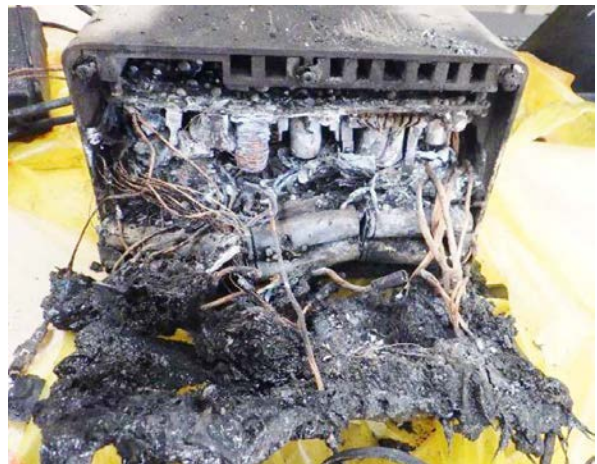
筐体上部及び底部の樹脂は大半が焼失し、基板及びリチウムイオン電池が露出している。

写真11 ポータブル電源上部の状況

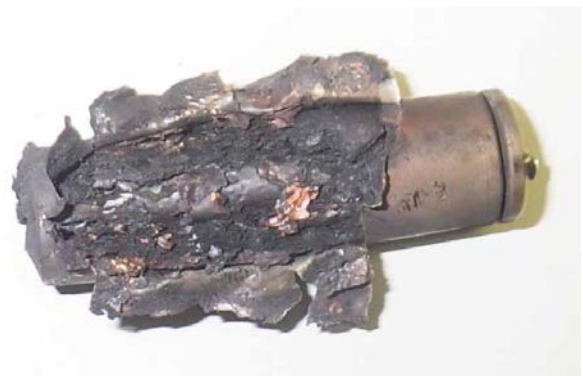
リチウムイオン電池は全体に焼きし、複数のセル穿孔が認められる。一部のリチウムイオン電池は内部が露出しており、セパレーターに炭化が認められる。

写真15 内部が露出したリチウムイオン電池
