□近年の豪雨等による流木災害について

東京農工大学 名誉教授 石川 芳 治

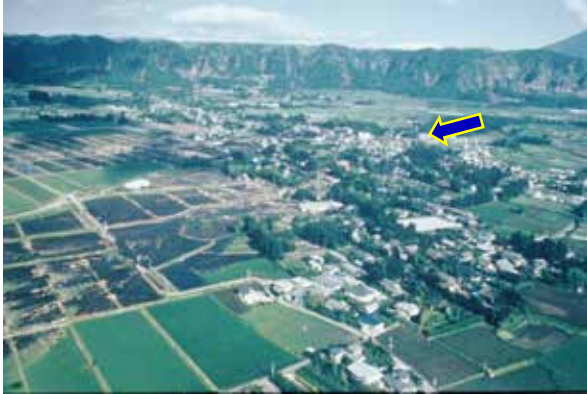
図1 国道橋が流木により閉塞されたために土石流が周辺に氾濫し人命、人家等に甚大な被害を与えた(1990年7月、熊本県一の宮町古恵川)

(1) 平成2年(1990)7月2日の豪雨により阿蘇山のカルデラ内を流れる古恵川(流域面積約10km²)の上流域では山腹斜面崩壊が多数発生して泥流とともに多量の流木が流下した。下流部の一の宮町市街地では古恵川に架かる長さ約10mの国道橋に多量の流木が詰まり、このため泥流および流木は周辺の人家密集地に氾濫して、死者7名、全半壊家屋百数十戸という大きな被害を発生させた¹⁾(図1)。この流木災害を契機

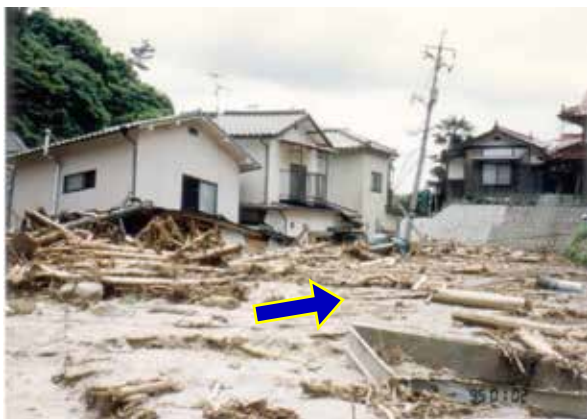
図2 溪流に架かる橋梁の流木による閉塞に伴う土石流の氾濫と人家の被害(1999年6月の広島災害における荒谷川)

(2) 平成11年(1999)年6月に発生した広島災害では多くの流木災害が発生した。一例として荒谷川では溪流に架かっていた橋梁に流木が詰まったことにより周辺への土石流の氾濫が引き起こされて人家が破壊され、死者4名の被害が発生した³⁾(図2)。

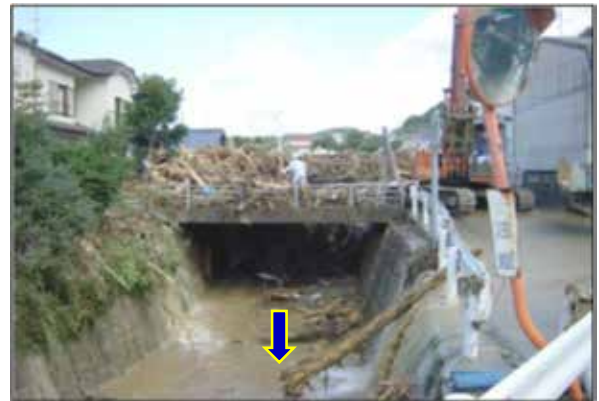
図3 愛媛県西条市長谷川における流木による橋梁の閉塞と周辺への洪水氾濫(2004年9月台風21号による災害、愛媛県提供)

災害を拡大させたと考えられる事例が福井県、兵庫県、香川県、愛媛県等において数多く見られた。このうち、愛媛県では多くの溪流において多量の流木が流下して土石流や洪水の被害を拡大させた⁴⁾(図3)。

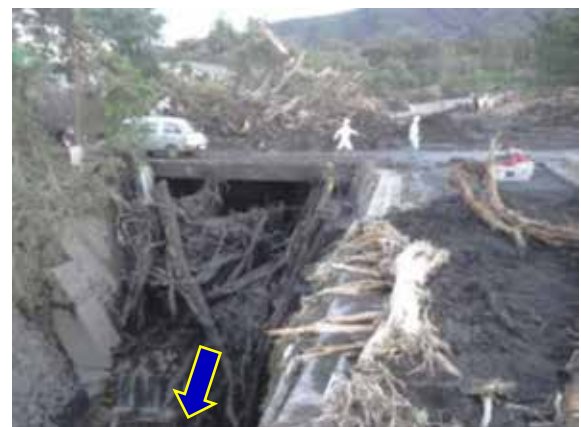
図4 伊豆大島大金沢における流木による橋梁の閉塞と土石流の氾濫(2013年10月台風26号による災害)

(4) 平成25年(2013)台風26号により、伊豆大島は24時間雨量が800mmを超える豪雨に見舞われ、大金沢では大規模な土石流が発生し、死者・行方不明者39名の甚大な土砂災害が発生した。この土石流による崩壊・侵食面積率は約18%となったため多量の流木(約13,600m³)が発生・流下し、大金沢の中下流に存在していた橋梁が流木により閉塞されて、土石流が流路の外に氾濫したため家屋や人命に対する被害が拡大した⁵⁾(図4)。

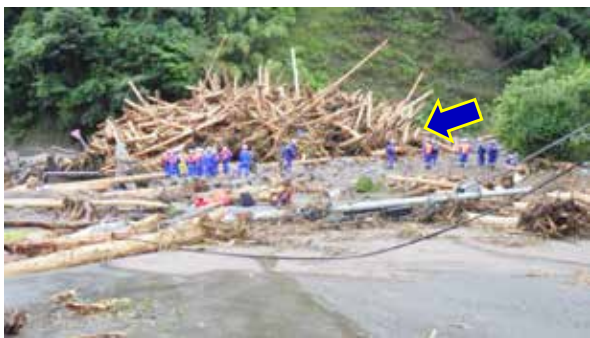
図5 流木により閉塞された橋梁(2017年7月九州北部豪雨、福岡県東峰村、大肥川支川宝珠山川)

(5) 平成29年(2017)7月の「九州北部豪雨」では、福岡県と大分県の県境付近一带に24時間雨量が800mmを超える豪雨が発生した。この豪雨により多数の斜面崩壊や土石流が発生し、これに伴い多量の土砂や流木が溪流及び河川を流下して下流の谷底平野や扇状地に氾濫堆積し、死者・行方不明者41名とともに、人家、ライフライン等の施設等に甚大な被害を発生させた⁶⁾(図5)。

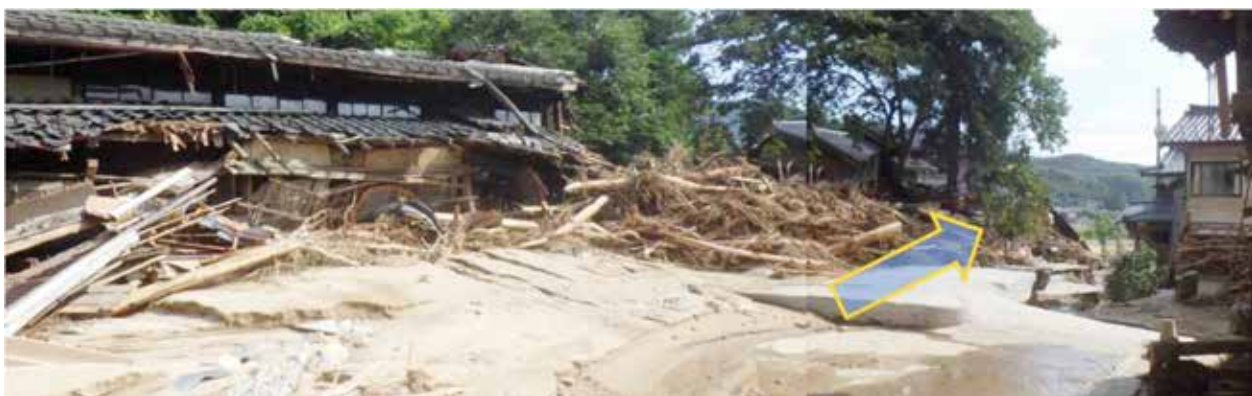
図7 流木による橋梁閉塞により氾濫した洪水による家屋被害(2022年8月豪雨による村上市小岩内大沢川)

(7) 令和4年(2022)8月4日未明、新潟県村上市小岩内地区の大沢川(流域面積約0.74km²)では、最大24時間雨量が410mmの豪雨により土石流が発生し、約1,000m³の流木が下流の小岩内集落に流下して橋梁を閉塞した。このため、土砂と流木は溪流の外に氾濫し、家屋12棟が全・半壊し、市道が埋まり、田畑も土砂や流木で埋まるなどの甚大な被害が発生した⁸⁾(図7)。

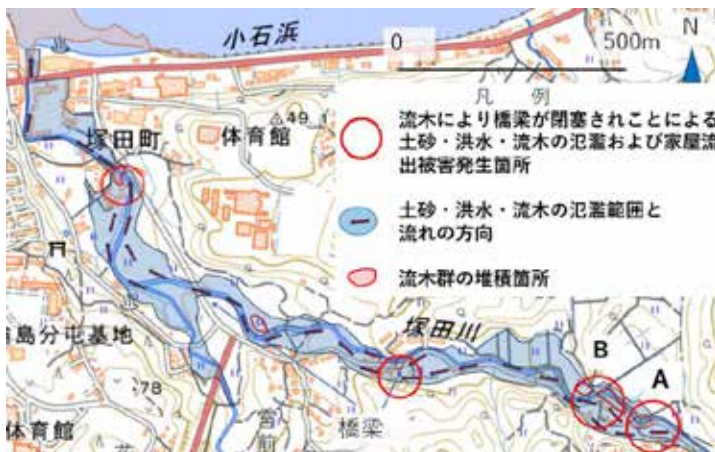
図8 輪島市塚田川における流木による橋梁閉塞に伴う土砂・洪水・流木の氾濫（2024年9月）、1/25,000地形図（国土地理院）に加筆

(8) 令和6年(2024)9月21日9時半ころ、石川県輪島市の塚田川(流域面積約5.8km²)では、それまでの24時間雨量がアメダス輪島で252mm、最大1時間雨量98.5mmの豪雨により上流で崩壊や土石流が発生した。集落のある下流の久手川地区の河床勾配は1~2°と比較的緩いためこの区間では流れは洪水に変化した。約6,300m³の流木が久手川地区に流下して4基の橋梁を閉

塞し、このため橋梁上流の流路の土砂埋塞およびそれに続く流路外への洪水・土砂・流木の氾濫が引き起こされた（図8）。この洪水・土砂・流木の氾濫により、死者4名、流出したり破壊された家屋が数十棟という甚大な被害が発生した（図9）。

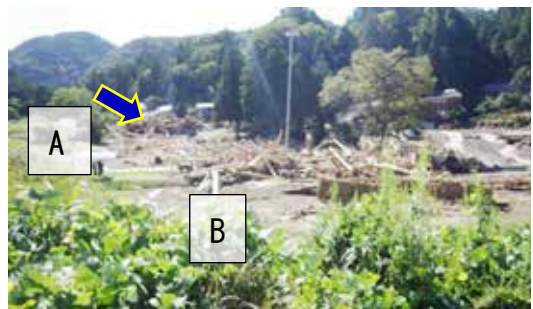
図9 塚田川のA, B地区における流木による橋梁の閉塞に伴う土砂・洪水・流木の氾濫状況（2024年9月）

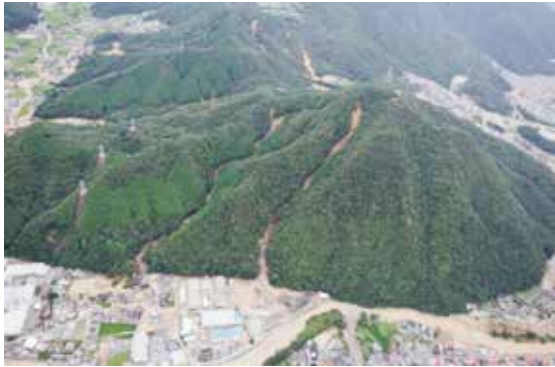
図11 広島市の高松山における土石流・流木の発生・流下（2014年8月、国土地理院撮影）

あった立木が土石流に巻き込まれて流木になる（図11）。このため山地の溪流では土砂と流木が混じって一体となった土石流として流下する（図12）。下流の河川では河床勾配が緩くなるために土砂の濃度が低くなり、土石流は洪水に変化する。このようになると流木は洪水の水面付近を浮いた形で流下するようになる。

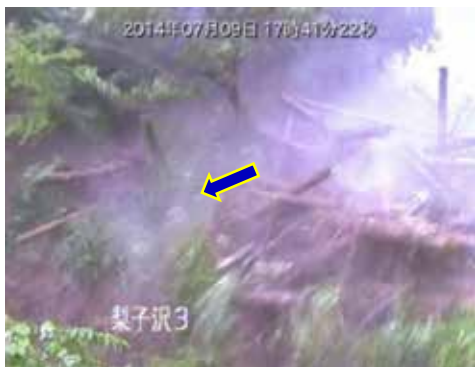
図12 長野県南木曾町梨子沢における土石流先頭部における流木の流下状況（2014年7月、国土交通省多治見砂防国道事務所撮影）

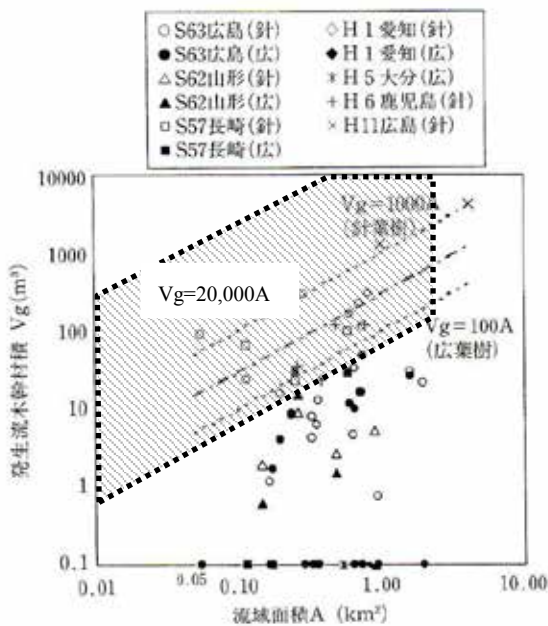
図13 流域面積と発生流木幹材積の関係²⁾、斜線部は九州北部災害(2017)時の溪流の分布(国土交通省⁹⁾、2017に加筆)

一般に流木の量は樹幹の体積である幹材積（単位は m^3 ）で表される。過去の主な流木災害における溪流毎の流域面積 A (km^2)とそれら流域内での流木の発生量（幹材積） V_g (m^3)の関係を図13に示す^{2),9)}。図13には2017年の九州北部豪雨に

よる各溪流での概略の分布範囲⁹⁾も斜線で示す。溪流の流域面積が大きくなると発生する流木の量も比例して大きくなる事が分かる。また、流域面積が同一の場合、針葉樹林の方が広葉樹林よりも発生流木幹材積が多い事が分かる。これは一般に、流域面積1ha当たりの幹材積は2017年時点の全国平均で針葉樹(人工林)では324.5m³であり、広葉樹(天然林、二次林)の130m³に比べて多いためである¹⁰⁾。また、最近、流域面積当たりの発生流木量が増加している傾向が認められる。これは、我が国における単位面積当たりの森林の幹材積が年々増加していることが一つの理由である。例えば、人工林における平均の幹材積は1966年時点では70.6m³/haであったものが、2017年時点では324.5m³/haと約4.6倍に増加している。

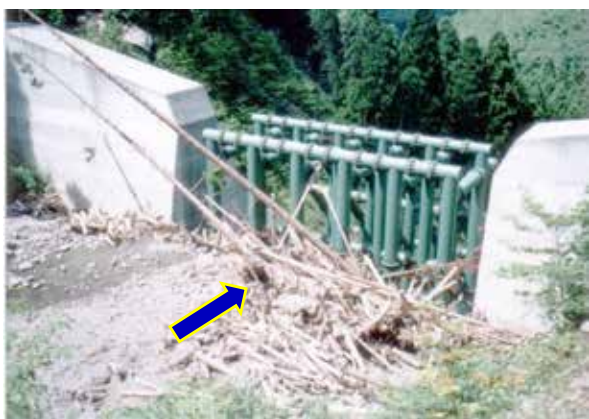
図15 鋼製透過型砂防堰堤による流木の捕捉例、福岡県田主丸町冷水川

流木災害対策には、施設等によるハード対策と警戒・避難体制の整備等により人命に対する被害を防止するソフト対策がある。前述したように溪流や河川を流下した流木が橋梁を閉塞することで土石流や洪水の氾濫が助長され、周辺の人家や施設に対する被害を大きくする場合が多い。このため、ハード対策としては流木が下流の橋梁や人家付近に到達する前に、上流部において流木捕捉施設等を設置して流木量を減少させる手法が一般的にとられている（図15、図16）。このほかには、流木の発生源となる溪流沿いに生育している大きな樹木を伐採したり、針葉樹を広葉樹に植え替える事等により流木になる量を減らすなどの対策が採られている。ソフト対策においてはハザードマップの整備が重要である。しかしながら現状では、土石流のハザードマップである土砂災害（特別）警戒区域においても、また洪水浸水想定区域図においても流木による橋梁の閉塞による土石流や洪水の氾濫が考慮されておられない。このため、住民に流木災害に対する認識を高めていただき、的確な避難情報を提供するためには、土石流や洪水のハザードマップにおいても流木による橋梁の閉塞による影響を反映させることが必要である。

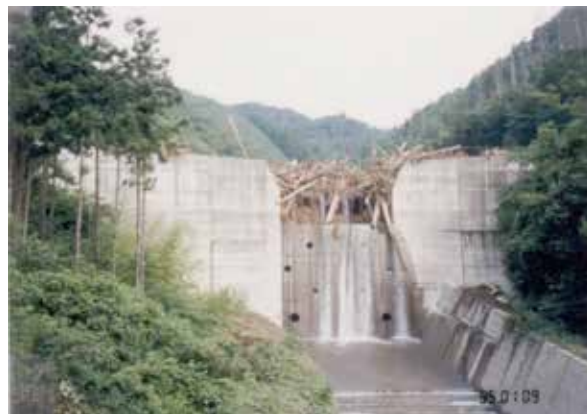
図16 部分透過型砂防堰堤による流木の捕捉例、広島災害（1999年6月）荒谷川
