冷蔵ショーケースの過熱防止器から 出火した事例について

熊本市消防局

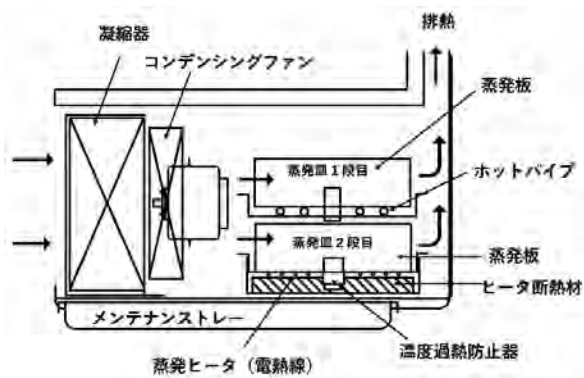
(図1) 蒸発装置

ローされる。2段目は常時通電の蒸発ヒータにより蒸発される。このヒータは温度過熱防止器が取り付けられており70℃±3℃でオフとなり、35℃±5℃で再びオンになる構造になっている。

さらに2段目でも蒸発できずに溜まった水分は再び中央部の排出管からオーバーフローされ冷蔵ショーケース底面に設置されているメンテナンストレーに溜まり、手動で排水されるような仕組みになっている。(図1参照)
