消防防災の科学

春
2020

特集

令和元年 台風15号・19号(1)

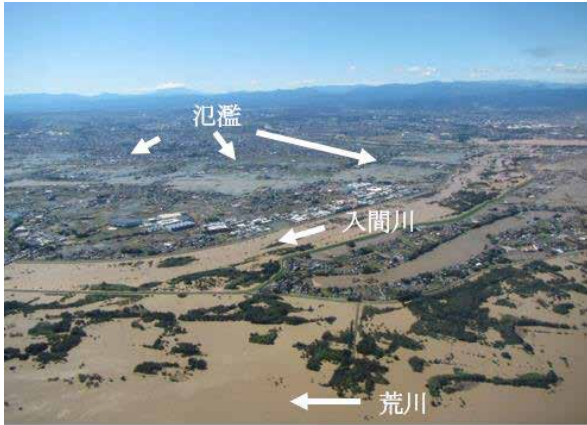
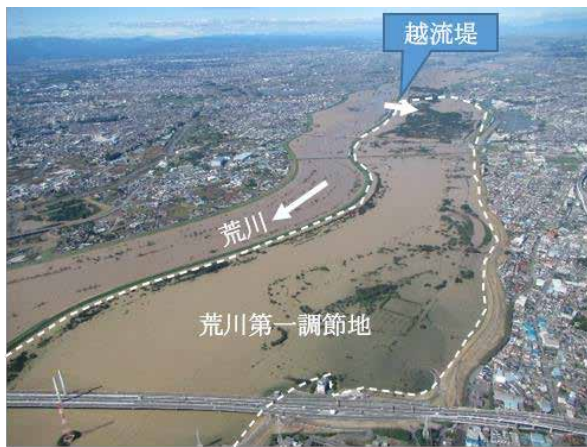
図-11 荒川流域の洪水の様子 (10/13 11時頃、著者がヘリより撮影)

台風19号では、各地の一級河川で洪水氾濫が発生したが、首都圏を流れる荒川では、比較的広範囲の氾濫が発生した。荒川は、埼玉県と東京都を流域に抱える一級河川であり、流域面積2940km²、流域人口は975万人（全国3位）である。台風19号により、荒川水系で最も大きな支川の入間川流域（流域面積721km²）の越辺川・都幾川の計7地点（国管理5、県管理2）にて堤防決壊が発生し、入間川流域を中心に、氾濫面積約31km²、氾濫水量約3000万m³の洪水氾濫が発生した（図-10）。浸水は決壊地点周辺のみならず、それ以外のエリアでも発生しており、越辺川・都幾川等からの外水氾濫に加えて、内水氾濫も同時に発生していることが分かる（図-11(a)）。ただ、荒川本川の越水や堤防決壊は起こっていない。これは、荒川本川流域に整備されたダム群や調節地の洪水調節効果が発揮されたためである。具体的には、上流ダム群により約4,500万m³を貯留すると共に、荒川第一調節地（図-11(b)）で約3,500万m³、計8,000万m³も貯留した⁶⁾。このような洪水調節施設の治水対策効果は利根川や鶴見川、中川でも見られた。

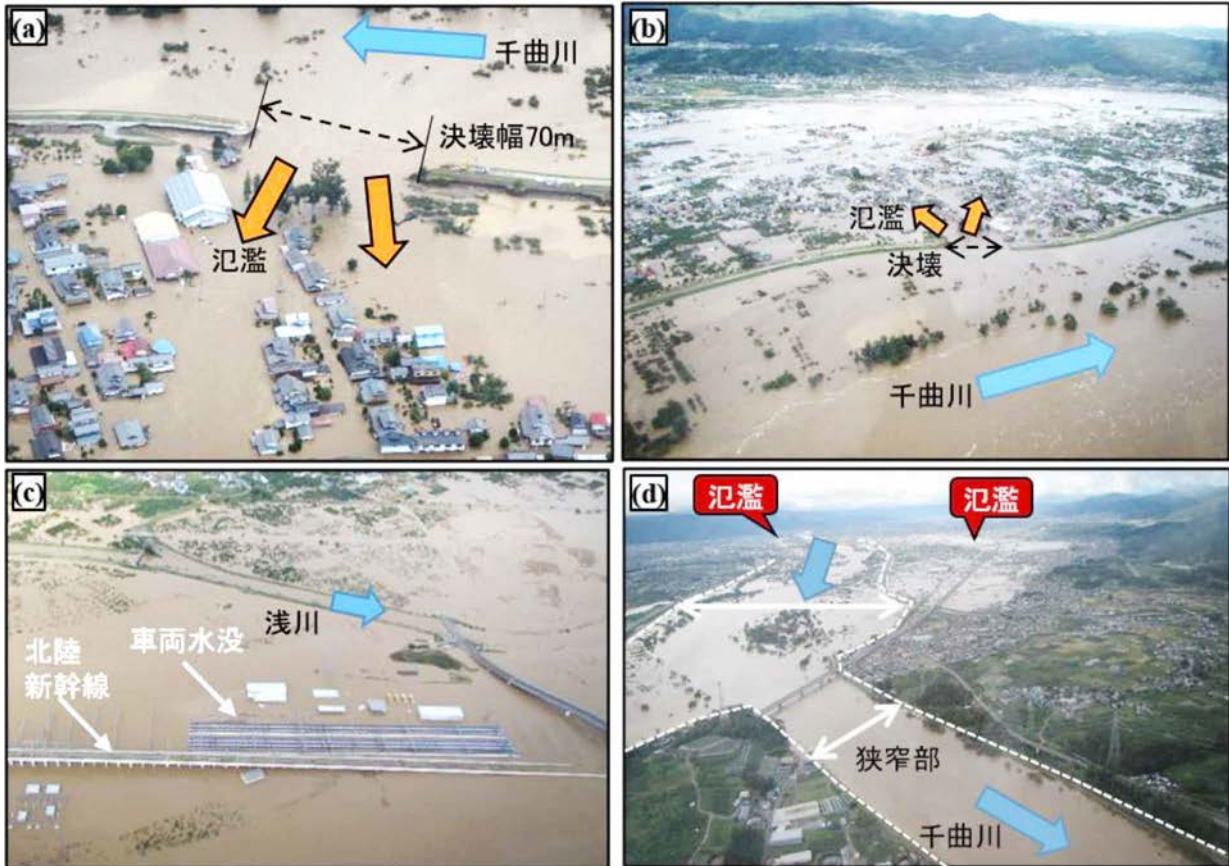
図-12 千曲川流域における洪水氾濫の様子（ヘリより10/13 10時台に撮影）

千曲川では、11か所の越水・溢水、1か所（長野県長野市穂保地区、57.5k 左岸）の堤防決壊が発生し、甚大な浸水被害が発生した。千曲川流域における氾濫状況の様子を図-12に示す。これは発災当日の10/13 10時頃に上空のヘリコプターより撮影された。千曲川左岸57.5kpの決壊地点の真上から見ると（同図(a)）、堤防決壊地点から河川水が堤内地側に氾濫しており、堤防決壊幅は70mに達した。また、堤防の裏のり面側が決壊地点上下流の広範囲にわたり侵食されており、越水の発生が伺える。千曲川右岸上空から決壊地点周辺を見ると（同図(b)）、左岸側ではあたり一面浸水しており、浸水範囲は非常に広いことが分かる。決壊時間は13日3時から5時半の間と推定されて

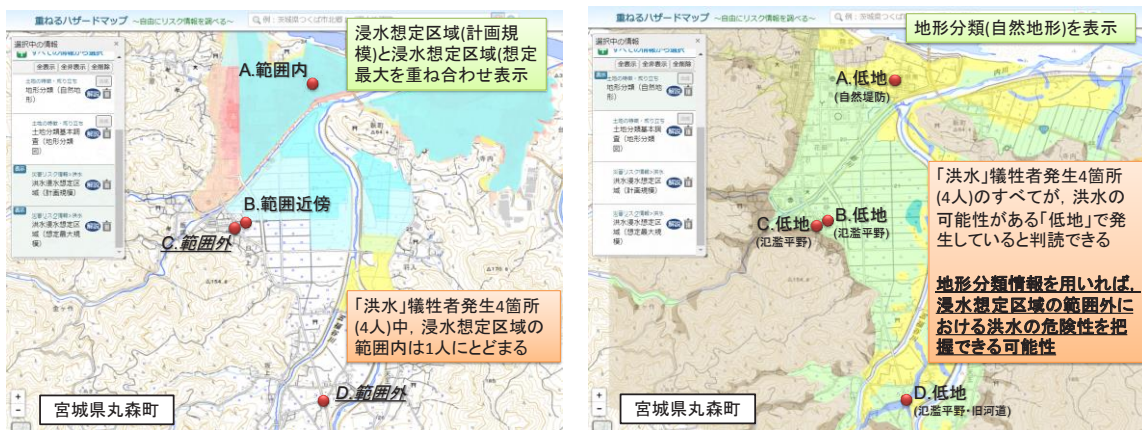
図6 浸水想定区域・地形情報と「洪水」犠牲者発生位置

浸水想定区域の情報と、地形分類の情報を比較した例として図6、写真1、写真2を挙げる。図の範囲で4人の「洪水」犠牲者（図中A～D）が発生している。浸水想定区域の情報だけでは、Aが「範囲内」、Bが「範囲近傍」だが、CとDは「範囲外」となってしまう。しかし、地形分類の情報を使えば、A～Dはいずれも地形的に洪水が起こりうる「低地」（氾濫平野、自然堤防）であることがわかる。

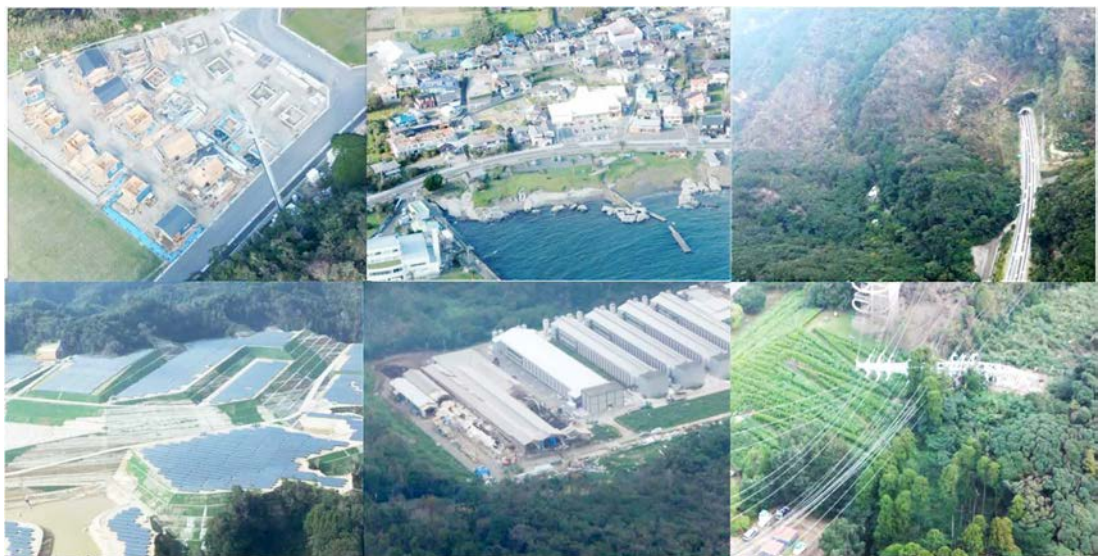
図1 台風15号による房総半島における被害 (小林文明撮影)

今度は首都圏が強風に曝された。関東近海で再発達したことから、東京島嶼部から関東南部で特に暴風による被害が発生した。神津島村で58.1 m/s、千葉市中央区で57.5 m/sを記録するなど、これまでの最大瞬間風速を更新するような強風が観測された。台風15号に伴う住宅被害は、全壊219棟、半壊2,126棟、一部破損39,828棟となっており (消防庁、2019年10月10日現在)、全壊と半壊数はT1821の数を一桁上回る結果となった。また、住家だけでなく、特に房総半島では送配電設備、農業施設、樹木等が広域で甚大な被害に見舞われた (図1)。停電の長期化、鉄道の計画運休再開が月曜日の朝と重なり混乱を極めたことなど社会的にも大きな影響が生じた。

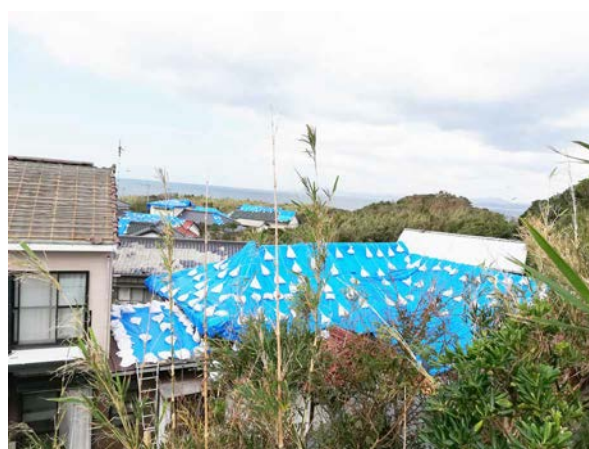
令和元年台風15号による被災家屋の様子

5日現在）は、死者2名（いずれも災害関連死）、負傷者84名と人的被害は少なかったが、暴風による屋根の被害が多く、住家被害は全壊404棟、半壊4,216棟、一部損壊69,787棟に達した。また、避難者はピーク時（9月11日午前11時）でも1,163名と少なく、被災した自宅に留まった人が多かったものと推察される。他方、ライフライン、特に電力網の被害は深刻で、千葉県内のほとんどの市町村で停電が発生し、9月9日午前8時段階で64万戸が停電していた。しかも倒木等の影響により復旧が大幅に遅れ2週間後の9月22日午後10時段階でも約2,300戸で停電が続いた。この間、東電による復旧見通しは9月10日夜の「今夜中に約12万件まで縮小する見込み。9月11日中の全面復旧を目指す」という発表から、翌11日の「9月13日以降にずれ込む」へ、さらには9月13日の「最長

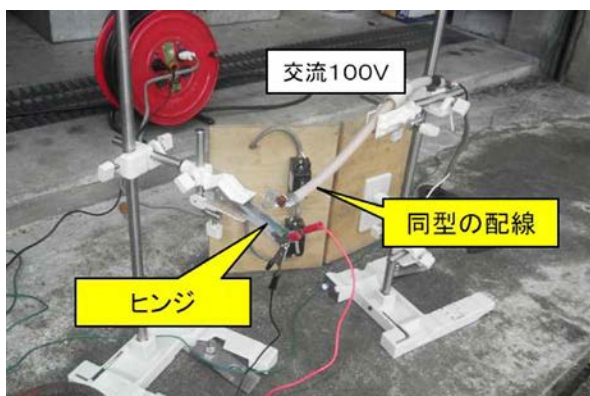
写真20 漏電点再現実験の設定状況

- (a) 電源は100V 交流電源を使用し、電源側と実験器具との間に配線用遮断器 (20A) を設ける。
- (b) 100V 交流電源の配線は、VVF ケーブルを使用する。
- (c) VVF ケーブルの黒線 (非接地線) にクランプメータ (KAISESK-7715) を設置する。
- (d) VVF ケーブルの白線 (接地線) は、何にも接続せず地面へ接地する。
- (e) VVF ケーブルの黒線 (非接地線) を市販の圧着端子に圧着する。
- (f) 現場から取去したヒンジをクリップ付きリード線のクリップで挟み、クリップ付きリード線のもう一方を、接地抵抗値が約40Ωになるよう金属製品を中継し、地面へ接地する。

以上 (a) ~ (f) を設定後、丸型圧着端子とヒンジを接触させ、それぞれの接触箇所についての痕跡及び電流値について確認する。

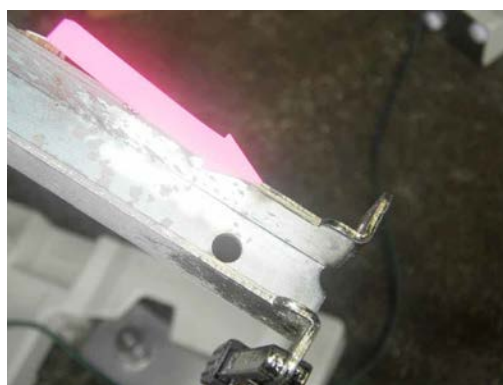
写真21 実験1回目ヒンジの状況

ヒンジは接触箇所が長さ約2mmに亘って溶融し、黒く変色が認められる。丸型圧着端子は接触箇所に長さ約2mmの溶融が認められる。電流値は、「69.3A」が表示される。(写真21、22)
