消防防災の科学

冬
2023

特集

土砂災害と防災・減災（その1）

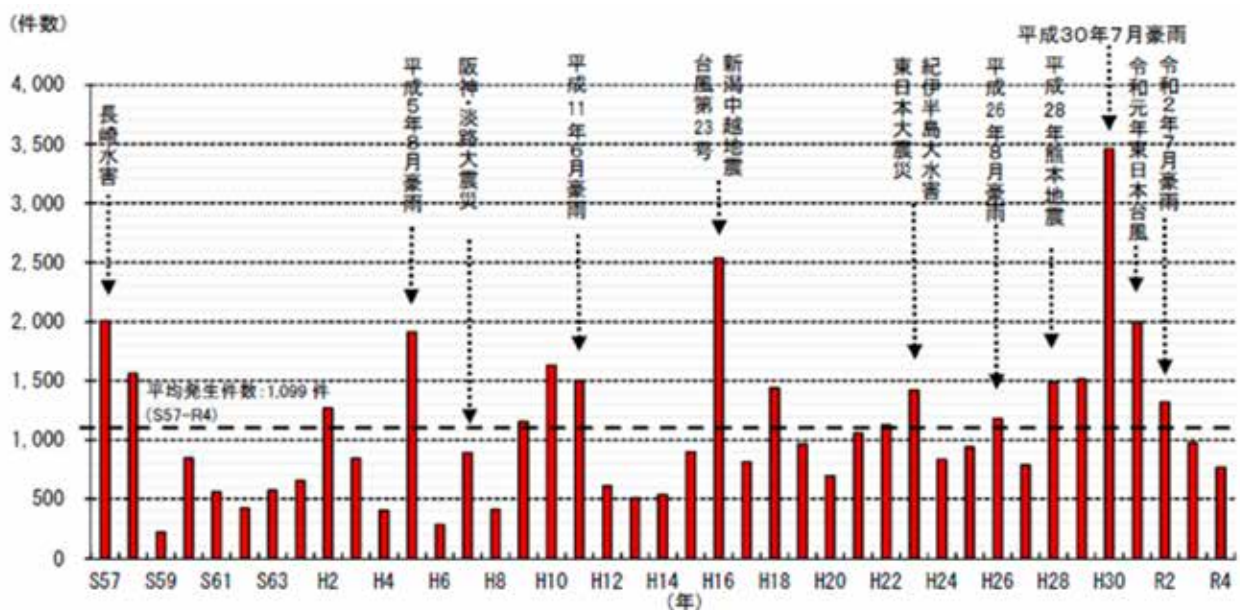
図-1 土砂災害発生件数の推移 (S57~R4) (1月1日から12月21日までの速報値)¹⁾

図-1に昭和57年以降の土砂災害発生件数の推移を示す。近年の土砂災害の発生件数の推移は減少するどころか、増加している状況にある。

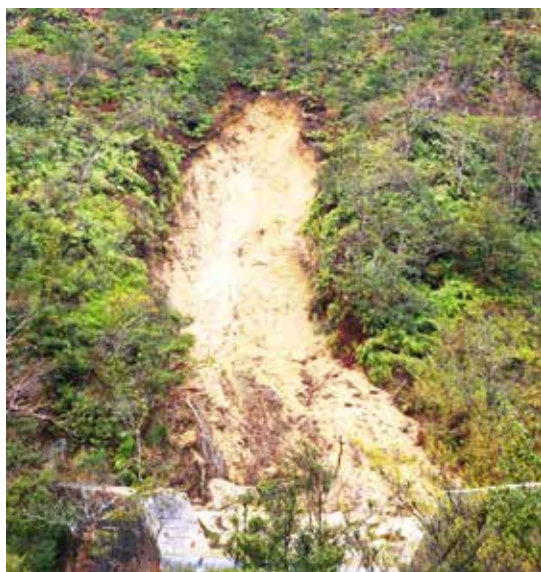
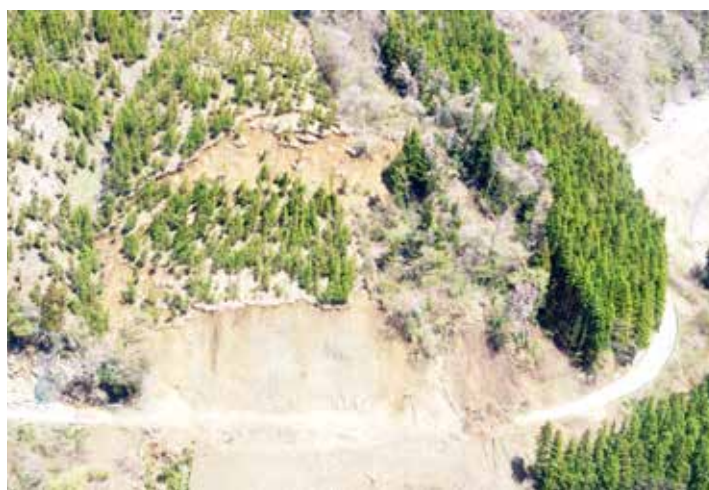
写真-1 表層崩壊と地すべりの違い

(左) 2009年7月 山口県防府災害で発生した表層崩壊

写真-1 は2009年7月の山口県防府市の表層崩壊（左）と2011年3月の東日本大震災の余震で発

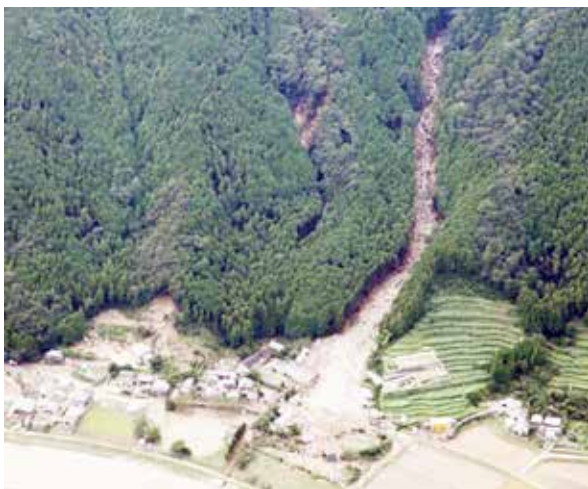
写真-2 2011年9月の台風12号によって発生した三重県紀宝町の土石流災害

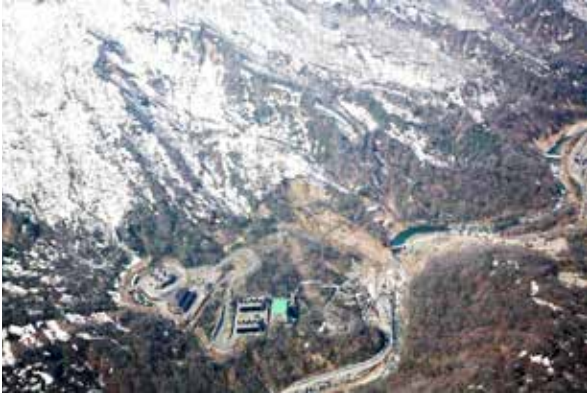
写真-3 2008年4月20日に発生した岩手県雫石町葛根田の地すべり。発生した地すべりの背後地形をみるとかつて発生した大きな地すべり地の末端部に位置していることがわかる
(国土交通省提供)

1997年には秋田県鹿角市八幡平澄川温泉で、全体量250万m³に及ぶ大規模な地すべりが発生し、温泉施設は全壊した。地すべりの末端部から発生した土石流は2km下流まで流下し、澄川温泉、近郊の赤川温泉の計16棟を全壊、国道341号線を寸断するなど、大きな被害を残した。そのほか最近では、写真-3に示す2008年4月20日に岩手県雫石町葛根田で移動土塊量約6万m³の地熱発電所の一部を被災させた地すべりである。2012年3月に発生した新潟県上越市板倉区で発生した国川（こくがわ）地すべりは人家11戸が全半壊するとともに、21世帯83人が2ヶ月以上の避難を余儀なくされた。

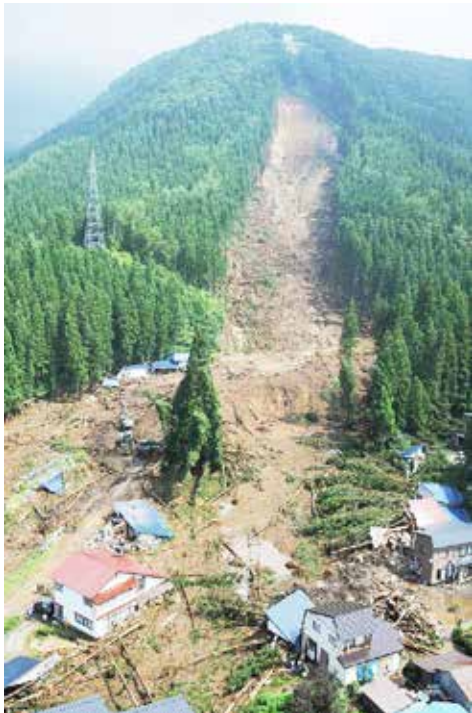
写真-4 2013年8月に秋田県仙北市供養佛地区で発生した土石流

とによって、建物の倒壊・破壊の程度を増大させる例が数多く報告されている²⁾。また、流木が流下することで、ボックスカルバートや橋梁を閉塞させ、その地点から氾濫が発生する災害事例も非常に多い³⁾。写真-4は2013年(平成25年)8月9日に秋田県仙北市供養佛地区で発生した土石流災害の状況である⁴⁾。本災害では大量の流木を伴った土石流により、犠牲者6名、負傷者2名、住家全・半壊6棟の甚大な被害が生じた。特徴的なのは家屋に深々と突き刺さった大径のスギ流木である(写真-1)。発生した流木量は 1279m^3 ~ 2558m^3 と推定されている⁵⁾。

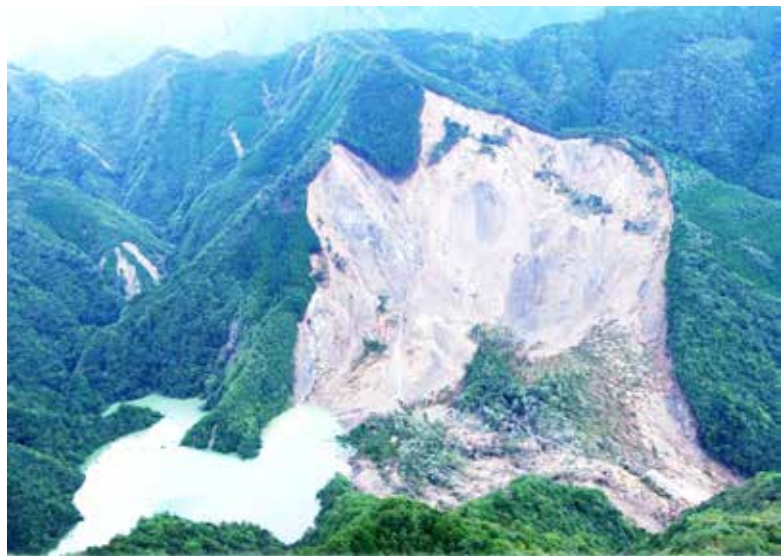
写真-5 2012年9月に台風12号により発生した深層崩壊と河道閉塞(天然ダム) 奈良県十津川村

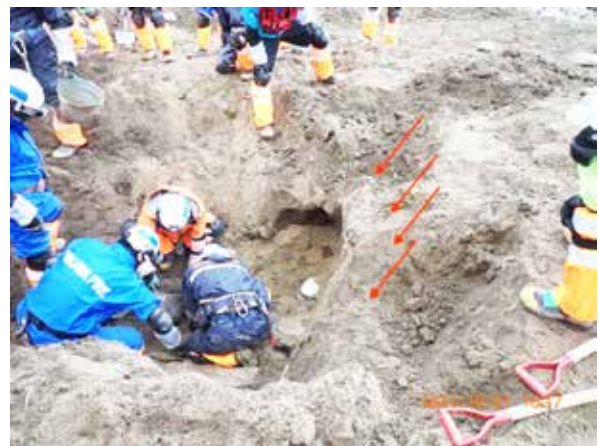
図2 掘削訓練時に生じた亀裂（その後崩落した）

図2は富山県消防学校が行った掘削訓練の様子である。要救助者に見立てたダミー人形の周辺で掘削の傾斜がきつくなったことから、矢印で示した部分に亀裂が入った。頭を下に入れないように注意喚起した数分後にこの部分は崩落した。なお、田んぼの土と砂が混ざった土質であった。

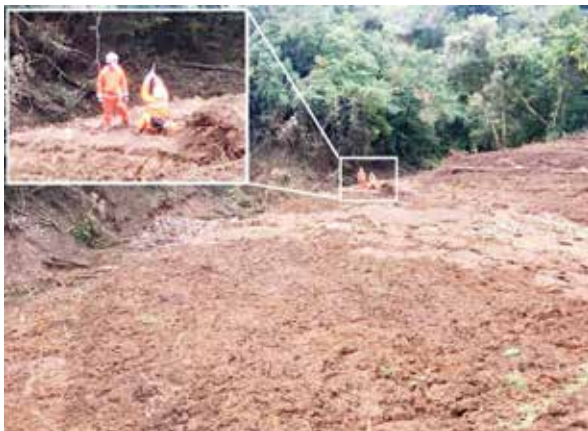
図7 2019年相模原市緑区牧野の救助活動現場におけるセンサー設置状況

図7は、2019年の相模原市での災害時に、傾斜型のセンサーを隊員が設置しているところである。

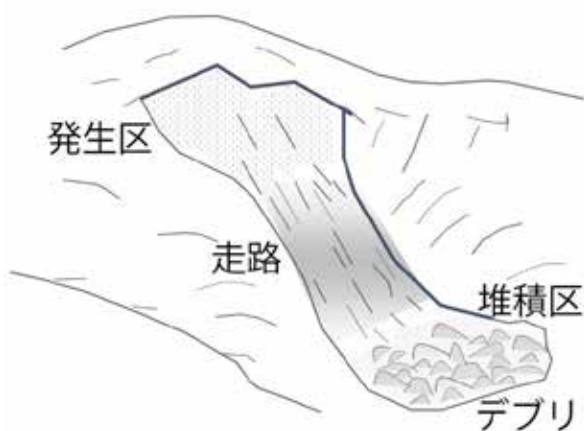
図4 雪崩の模式図。上から発生区、走路、堆積区。

称について解説します。図4はなだれた斜面を正面から見た模式図です。斜面上部から発生した雪崩は運動しながら流下し、下方で停止します。比較的大きな雪崩の跡は、その形態より発生区、走路（滑走区）、堆積区の3つに分けることができます。発生区は積雪が破壊し動き始める区域、堆積区はなだれ落ちた雪の速度が落ちて、斜面に雪が停止し堆積する区域です。走路は、発生区と堆積区の間であり、雪の堆積がほとんど起こらない区域です。雪崩は地面または積雪内のある面を境にして発生するので、この面を「滑り面」、滑り面上の始動積雪を「雪崩層」と呼び、なだれ落ちて堆積した雪を「デブリ」と呼びます。日本では発生区の以下の3つの要素により、雪崩を分類しています（図5）。

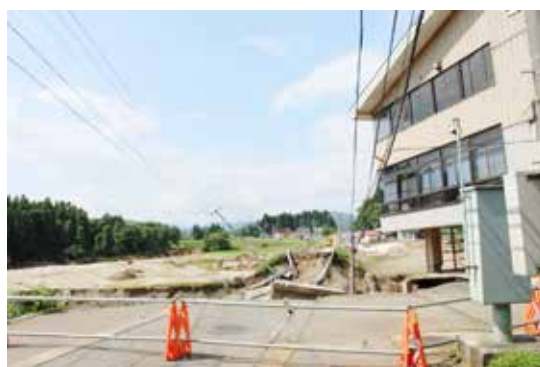
図7 崩落した大巻橋（飯豊町）

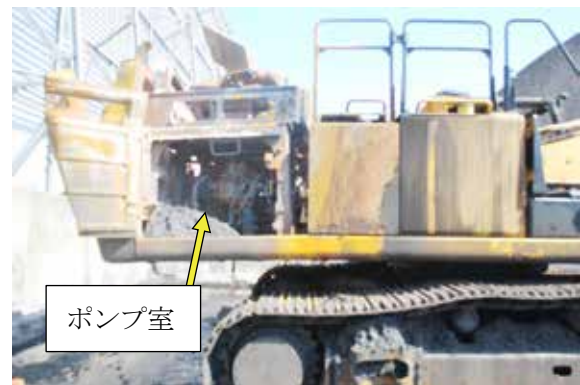
写真4：車両右側の状況

(ア) ポンプ室内を見分すると、油圧ポンプは塗装が焼けており、燃料、エンジンオイル、パイロット及びドレンの各フィルタは焼失している。また、作動油タンクにつながるサクションラインのゴム製ホース部が焼失している。(写真4～6参照)

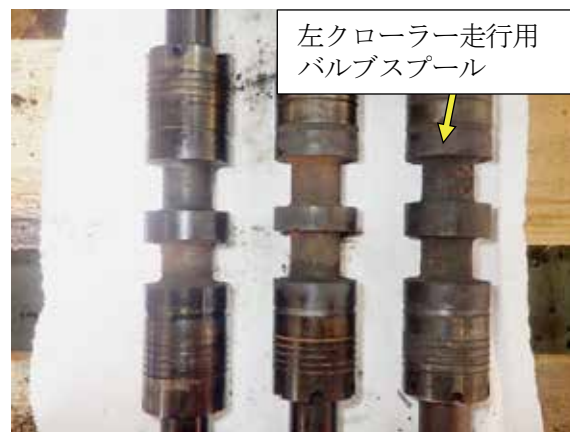
写真13：バルブスプールの状況

写真12：コントロールバルブの状況

(イ) 作動油の送油を開閉するバルブスプールのコントロールバルブから取り外し見分すると、いずれのバルブスプールもオイルが付着しており、オイルが黒く変色している (写真12、13参照)。

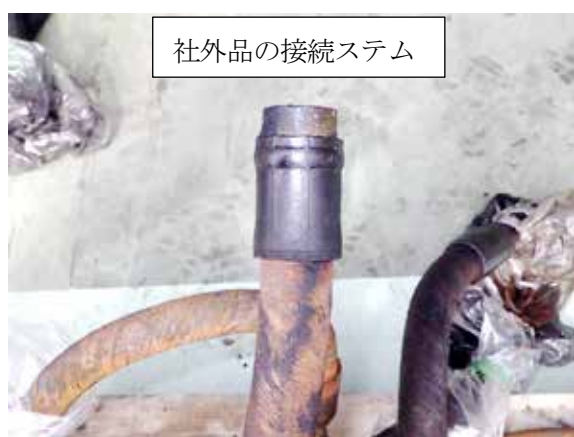
写真10：左クローラー走行用油圧ホースの状況

写真11：左クローラー走行用油圧ホースの状況

(ア) 脱落した左クローラー走行用油圧ホースを見分すると、油圧ホースは被覆が焼失しているため、製造会社は判別できないが、接続ステムは正規品のものと形状が違ふことから社外品であることが認められる(写真9～11参照)。

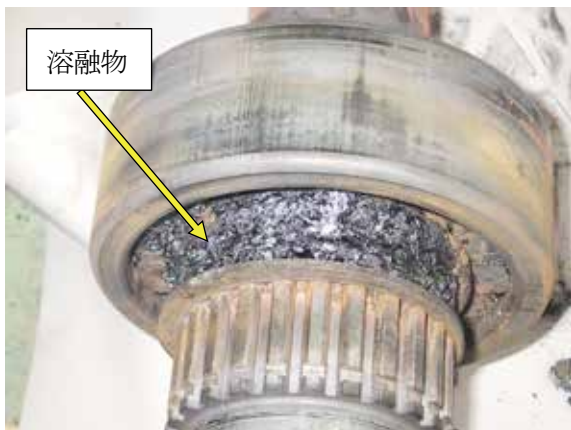
写真17：シャフトベアリングの状況

写真18：シャフトベアリング内側の状況

(エ) ギヤを取り外してシャフトベアリングを見分すると、シャフトベアリングの合成樹脂製の保持器は溶融し、ころが不規則な間

隔で固着している。さらに、メインポンプシャフトを取外すと、シャフトベアリングの内側には溶融して黒く炭化した樹脂が固着している。(写真17、18参照)

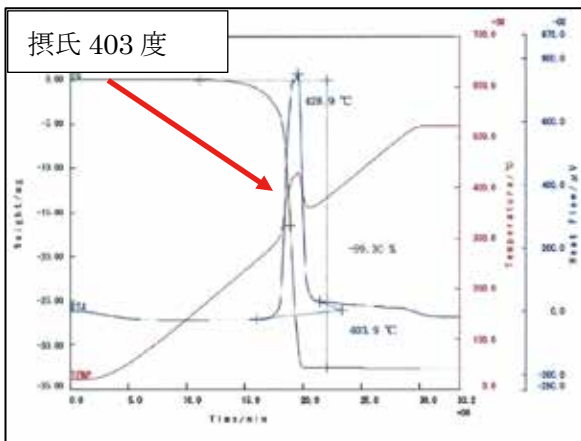
図2：試料1の分析結果

図3：試料2の分析結果

以上のことから、残存していた作動油は、酸化発熱を開始する温度が約40度低下しており、熱影響による劣化が考えられる。(図2、3参照)

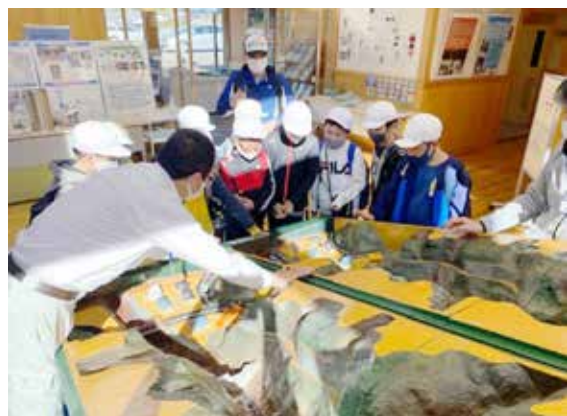
図5 模型装置を用いた防災学習

国土交通省近畿地方整備局紀伊山系砂防事務所から貸与されている「土石流模型装置」を活用した土石流の発生の様子や砂防堰堤の施設効果に加え、透過型堰堤と不透過型堰堤の機能の違いにつ

いても説明できるよう職員の手で模型を作成し研修・学習を行っています（図5）。
